Commune : FRONSAC

## Chemin de Badech.

Rivière : La Garonne

**1** Repère(s) sur le site**GÉNÉRAL****Unité de gestion :** Garonne-Tarn-Lot**Code :** GTL\_S\_1844**Date de mise à jour :** 25/08/2016**Auteur :** SPC GTL

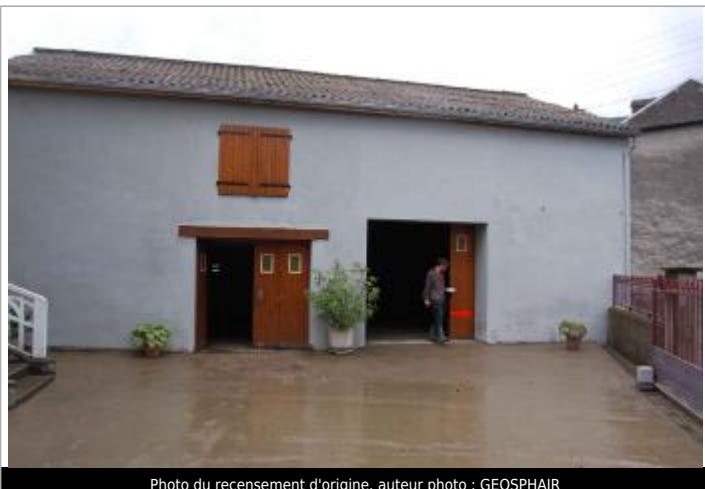
Photo du recensement d'origine. auteur photo : GEOSPHAIR

**18 Juin 2013**Nature de l'inondation : **Débordement de cours d'eau**Altitude calculée de l'eau : **non déterminé**Nature du repère : **Laisse d'inondation****Commentaires :** Laisse de crue. - commentaires photo : Vue d'ensemble. Le trait rouge matérialise le niveau atteint par la crue. - Il y avait 0.64m d'eau au niveau de la porte du garage. Le trait rouge matérialise le niveau atteint par la crue.**GÉNÉRAL****Code :** GTL\_R\_8460**Auteur :** SPC GTL**Date de mise à jour :**
