Commune : **FRONSAC**

Rivière : **La Garonne**

Chemin de Broucas- terrain de tennis.

Code : GTL_S_1849

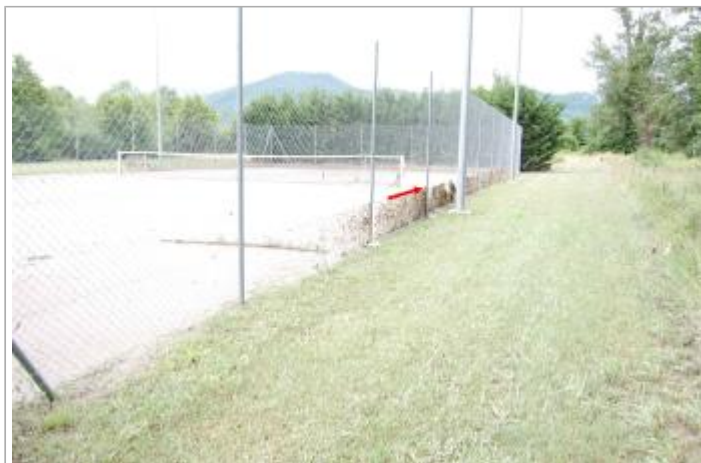
Photo du recensement d'origine. auteur photo : GEOSPHAIR

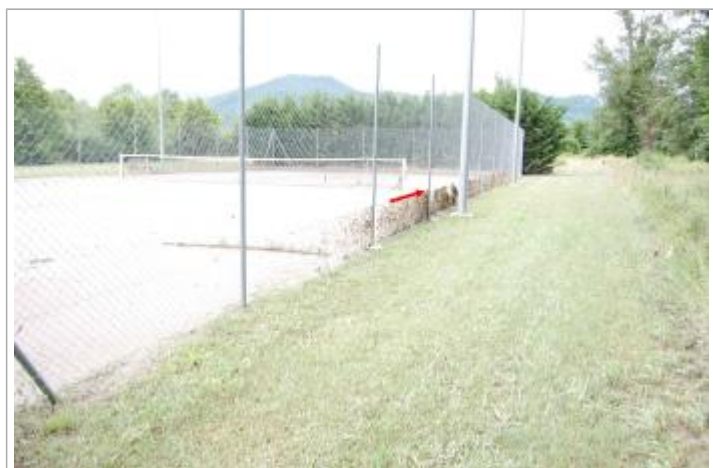
Commentaires : Laisse de crue. - commentaires photo : Trace de la crue dans le grillage- il y avait entre 0.60 et 0.70m d'eau. Le trait rouge materialise le niveau atteint par la crue.

Photo du recensement d'origine. auteur photo : GEOSPHAIR
