Commune : GALIE

Rivière : La Garonne

## RD 33- chemin de la Lande.

**Unité de gestion :** Garonne-Tarn-Lot**Code :** GTL\_S\_1764**Date de mise à jour :** 25/08/2016**Auteur :** SPC GTL

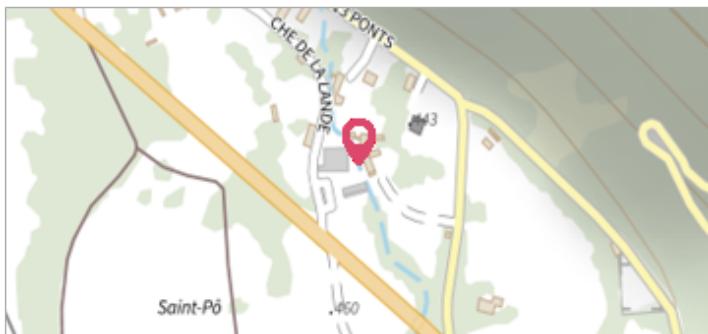
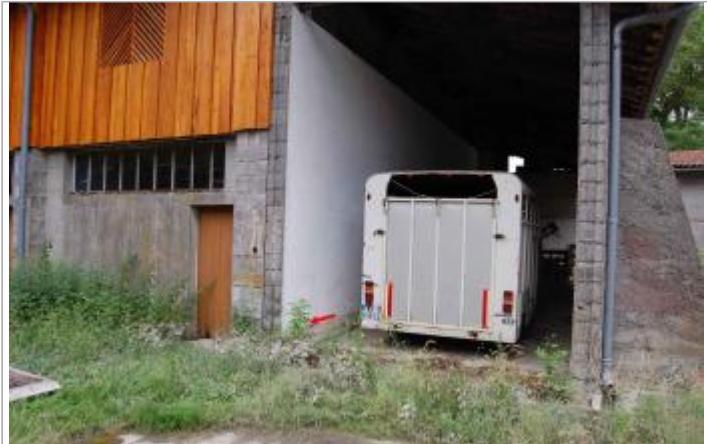
Photo du recensement d'origine. auteur photo : GEOSPHAIR

**18 Juin 2013**Nature de l'inondation : **Débordement de cours d'eau**Altitude calculée de l'eau : **non déterminé**Nature du repère : **Laisse d'inondation****Commentaires :** Laisse de crue. - commentaires photo : Vue d'ensemble. Le trait rouge matérialise le niveau atteint par la crue. - Il y avait 0.36 m d'eau au niveau du garage. Le trait rouge matérialise le niveau atteint par la crue.

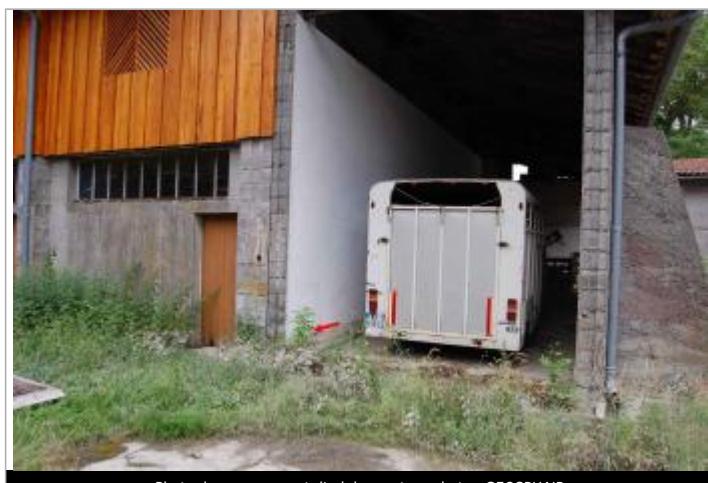
Photo du recensement d'origine. auteur photo : GEOSPHAIR
