Commune : **MONTMAURIN****Au moulin de Notre-Dame- à 1 km en aval.**Rivière : **La Save****1**Repère(s) sur
le site**GÉNÉRAL****Unité de gestion :** Garonne-Tarn-Lot**Code :** GTL_S_1960**Date de mise à jour :** 25/08/2016**Auteur :** SPC GTL

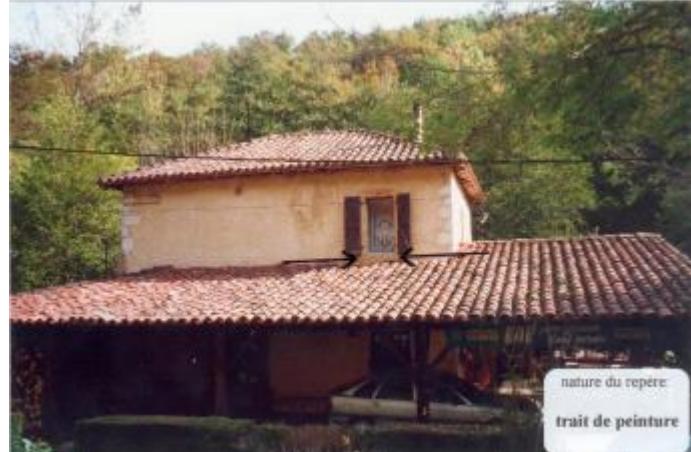
Photo du recensement d'origine. auteur photo : Klaus MARONNA

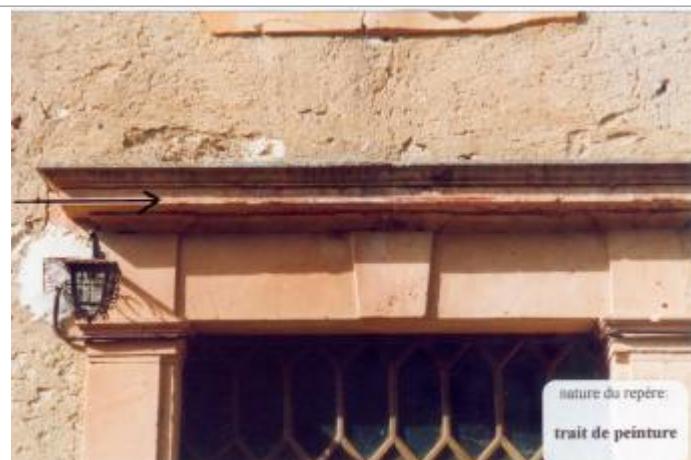
**3 Juillet 1897**Nature de l'inondation : **Débordement de cours d'eau**Altitude calculée de l'eau : **301.81 m**Nature du repère : **Marque peinture ou encre****Commentaires :** En face du moulin - est située l'ancienne maison d'habitation. Zoom sur le repère de la crue du 3/07/1897 qui est placé au-dessus de la porte d'entrée. Source (cote): zones inondables de la Save- détermination des facteurs physiques de l'écoulement des crues - Sogreah - nov. 1990**GÉNÉRAL****Code :** GTL_R_849**Date de mise à jour :****Auteur :** SPC GTL

MARQUE**Maximum de l'inondation :** Oui**Visibilité :** Oui**État du repère :** Moyen**Pérennité :** Moyenne**Repère calculé :** Non**PHEC :** Non renseigné**SOURCE DE REPÉRAGE : ALBUM REPÈRES DE CRUES DES AFFLUENTS DE RIVE GAUCHE DE LA GARONNE ENTRE LA SAVE ET LA BAÏSE (K MARONNA) -****Type de repérage :** Campagne de terrain post-inondation**Organisme :** Bureau d'études**NIVELLEMENT D'ORIGINE****Méthode :** Non renseigné**Organisme :** Inconnu**Référence nivélée :** Marque d'inondation**Système altimétrique :** NGF IGN 1969 (système normal)**Altitude de la référence (en m) :** 301.810 m**Altitude calculée de l'eau (en m) :** 301.81 m

Photo du recensement d'origine. auteur photo : Klaus MARONNA
