Commune : **MONTREJEAU**

Rivière : **La Garonne**

Bureau d'accueil du golf du comminges.

Code : GTL_S_1472

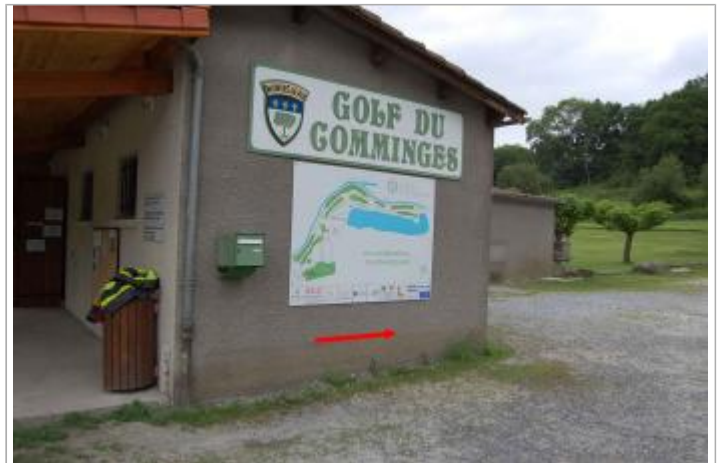
Photo du recensement d'origine. auteur photo : GEOSPHAIR

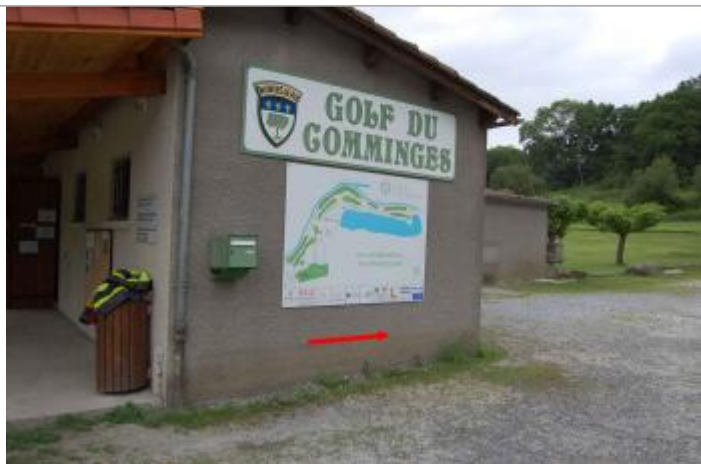
Commentaires : Laisse de crue. - commentaires photo : Il y avait 0.50 m au niveau du mur. Le trait rouge matérialise le niveau atteint par la crue.

État du repère : Disparu

Photo du recensement d'origine. auteur photo : GEOSPHAIR
