Commune : **MONTREJEAU**

Rivière : **La Garonne**

Bureau d'accueil du golf du comminges.

Code : GTL_S_1472

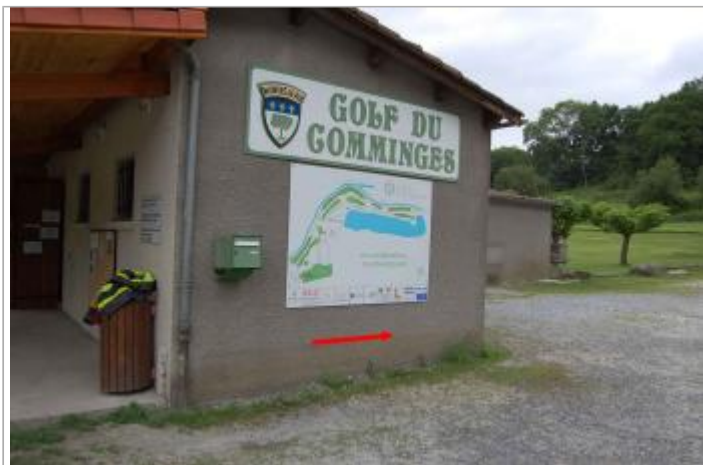
Photo du recensement d'origine. auteur photo : GEOSPHAIR

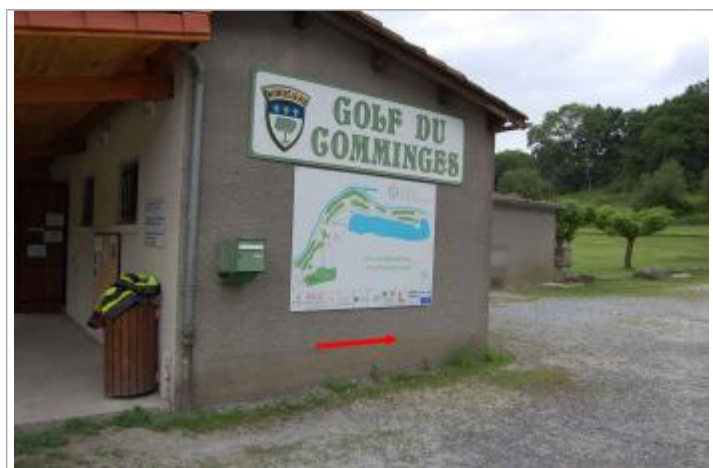
Nature du repère : **Laisse d'inondation**

Commentaires : Laisse de crue. - commentaires photo : Il y avait 0.50 m au niveau du mur. Le trait rouge materialise le niveau atteint par la crue.

Photo du recensement d'origine. auteur photo : GEOSPHAIR
