Commune : **MONTREJEAU**

Rivière : **La Garonne**

## Bureau d'accueil du golf du comminges.

Code : GTL\_S\_1472

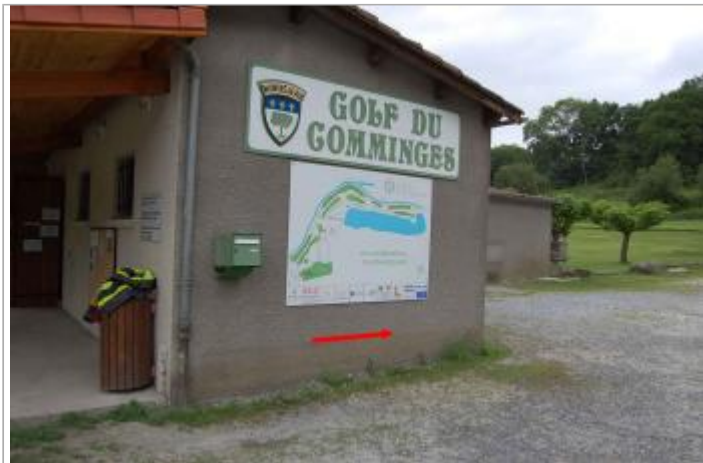
Photo du recensement d'origine. auteur photo : GEOSPHAIR

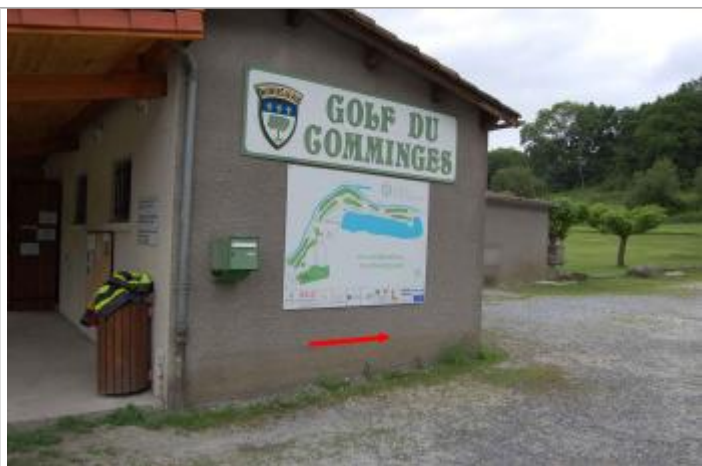
Nature du repère : **Laisse d'inondation**

Commentaires : Laisse de crue. - commentaires photo : Il y avait 0.50 m au niveau du mur. Le trait rouge materialise le niveau atteint par la crue.

Photo du recensement d'origine. auteur photo : GEOSPHAIR
