Commune : SAINT-GAUDENS

Club de tir Saint Gaudinois.

Rivière : La Garonne

1 Repère(s) sur le site**GÉNÉRAL****Unité de gestion :** Garonne-Tarn-Lot**Code :** GTL_S_2243**Date de mise à jour :** 25/08/2016**Auteur :** SPC GTL

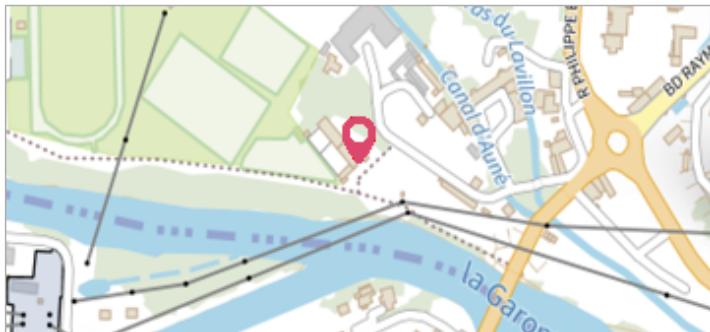
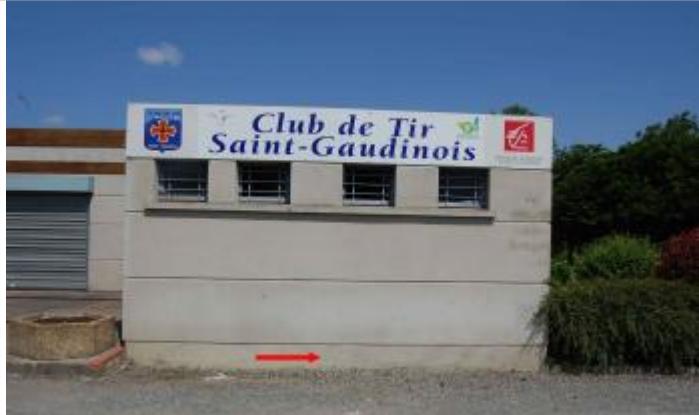
Photo du recensement d'origine. auteur photo : GEOSPHAIR

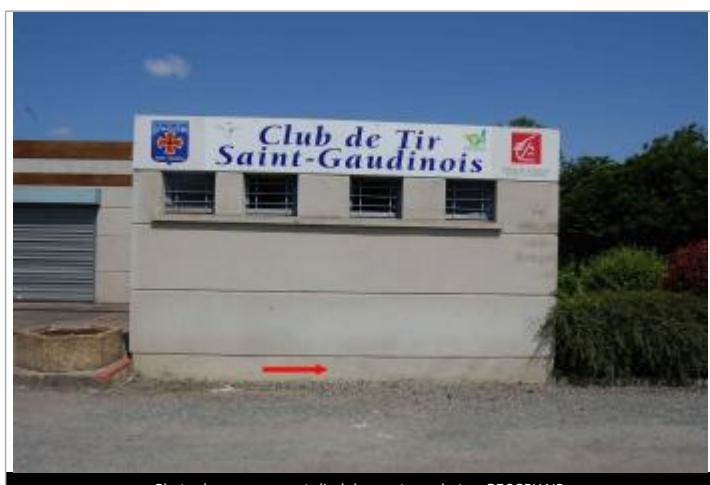
**19 Juin 2013**Nature de l'inondation : **Débordement de cours d'eau****Altitude calculée de l'eau : non déterminé**Nature du repère : **Laisse d'inondation****Commentaires :** Laisse de crue - commentaires photo : Vue d'ensemble. Le trait rouge matérialise le niveau atteint par la crue. - Il y avait 0.18m d'eau au pied du bâtiment. Le trait rouge matérialise le niveau atteint par la crue.**GÉNÉRAL****Code :** GTL_R_8534**Date de mise à jour :****Auteur :** SPC GTL

Photo du recensement d'origine. auteur photo : GEOSPHAIR
