Commune : SAINT-GAUDENS

Rivière : La Garonne

## Centre equestre en aval du lac.

**Unité de gestion :** Garonne-Tarn-Lot**Code :** GTL\_S\_2235**Date de mise à jour :** 25/08/2016**Auteur :** SPC GTL

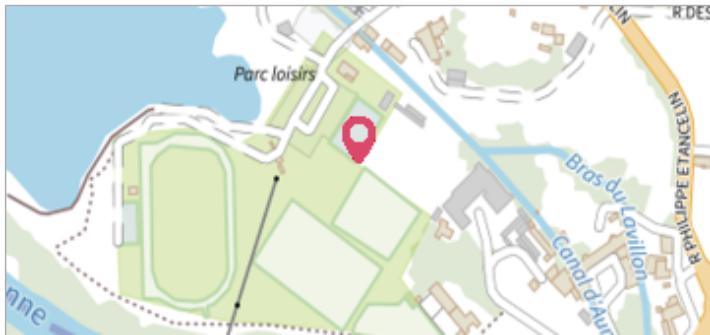
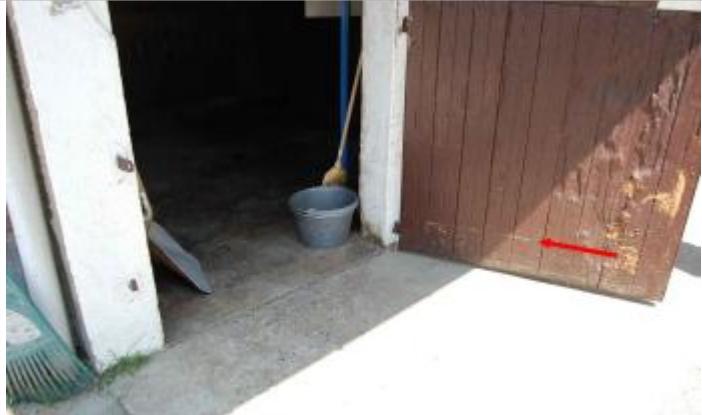
Photo du recensement d'origine. auteur photo : GEOSPHAIR

**19 Juin 2013**Nature de l'inondation : **Débordement de cours d'eau****Altitude calculée de l'eau : non déterminé**Nature du repère : **Laisse d'inondation****Commentaires :** Laisse de crue - commentaires photo : Vue d'ensemble. Le trait rouge matérialise le niveau atteint par la crue. - Dans le premier bax- il y avait environ 0.23m d'eau. Le trait rouge matérialise le niveau atteint par la crue. Le centre a été inondé par le débordement du lac.

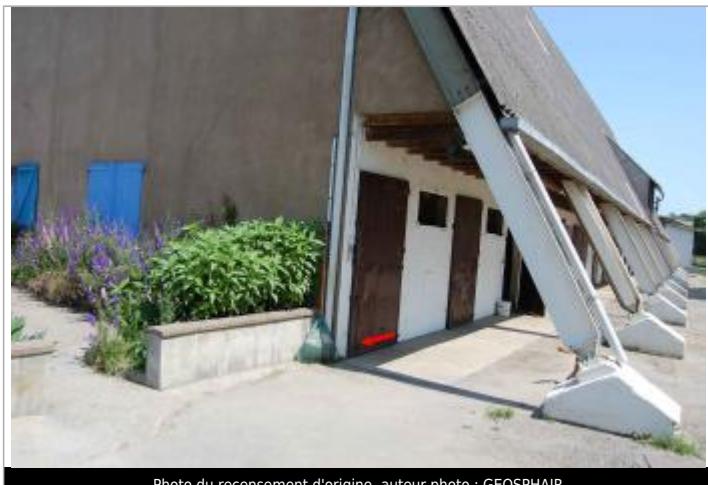
**Maximum de l'inondation :** Oui**Visibilité :** Non**État du repère :** Disparu**Pérennité :** Aucune**Repère calculé :** Non**PHEC :** Non

**Méthode :** Non renseigné**Organisme :** Inconnu**Référence nivelée :** Autre type de référence**Système altimétrique :** NGF IGN 1969 (système normal)**Différence entre le niveau d'eau et la référence (en m) :** 0.230 m

Photo du recensement d'origine. auteur photo : GEOSPHAIR
