Commune : **SAINT-GAUDENS**Rivière : **La Garonne****Canal d'Aune- point de débordement.****1** Repère(s) sur le site**GÉNÉRAL****Unité de gestion :** Garonne-Tarn-Lot**Code :** GTL\_S\_2296**Date de mise à jour :** 25/08/2016**Auteur :** SPC GTL

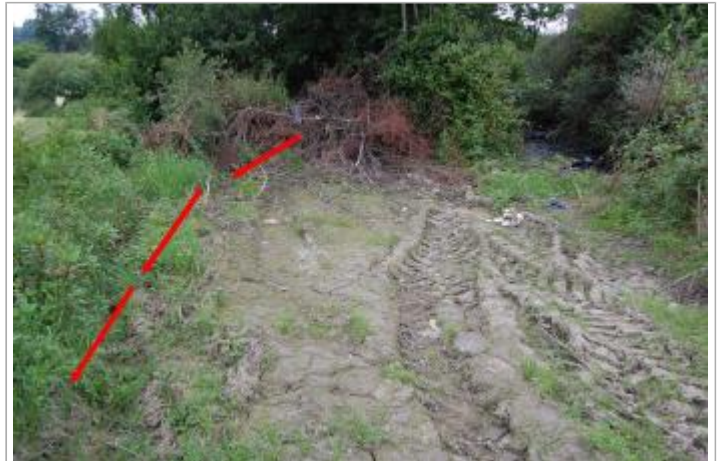
Photo du recensement d'origine. auteur photo : GEOSPHAIR

**19 Juin 2013**Altitude calculée de l'eau : **non déterminé**Nature de l'inondation : **Débordement de cours d'eau**Nature du repère : **Laisse d'inondation****Commentaires :** Laisse de crue - commentaires photo : Vue sur le point de débordement du canal dans la plaine. Le trait rouge matérialise le niveau atteint par la crue.**GÉNÉRAL****Code :** GTL\_R\_8545**Date de mise à jour :****Auteur :** SPC GTL
