Commune : **SAINT-GAUDENS**Rivière : **La Garonne****En bordure de la RD 21****1** Repère(s) sur le site**GÉNÉRAL****Unité de gestion :** Garonne-Tarn-Lot**Code :** GTL_S_2298**Date de mise à jour :** 25/08/2016**Auteur :** SPC GTL

**19 Juin 2013**Altitude calculée de l'eau : **non déterminé**Nature de l'inondation : **Débordement de cours d'eau**Nature du repère : **Laisse d'inondation****Commentaires :** Laisse de crue - commentaires photo : Une partie des champs a été inondée par le débordement du canal d'Aune. Le trait rouge matérialise le niveau atteint par la crue.**GÉNÉRAL****Code :** GTL_R_8546**Date de mise à jour :****Auteur :** SPC GTL

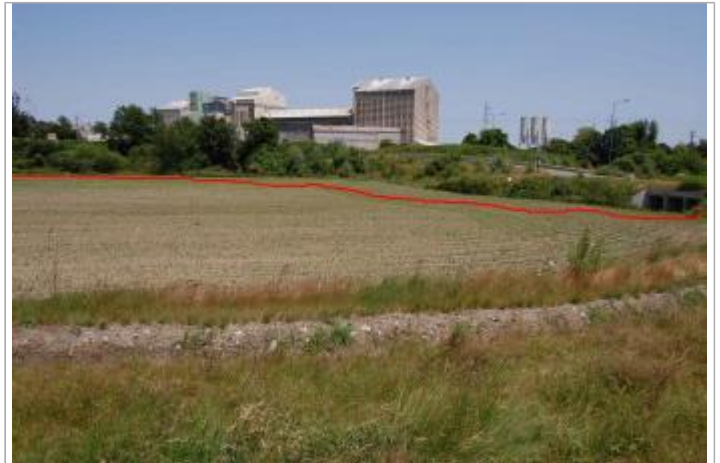
Photo du recensement d'origine. auteur photo : GEOSPHAIR

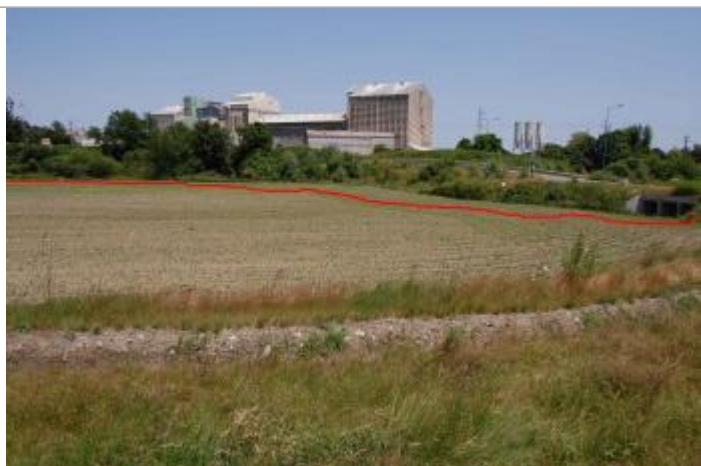
MARQUE**Maximum de l'inondation :** Oui**Visibilité :** Non**État du repère :** Disparu**Pérennité :** Aucune**Repère calculé :** Non**PHEC :** Non**SOURCE DE REPÉRAGE : - -****Type de repérage :** Non renseigné**Organisme :** GEOSPHAIR**NIVELLEMENT D'ORIGINE****Méthode :** Non renseigné**Organisme :** Inconnu**Référence nivelée :** Autre type de référence**Système altimétrique :** NGF IGN 1969 (système normal)

Photo du recensement d'origine. auteur photo : GEOSPHAIR
