Commune : SAINT-GAUDENS

Rivière : La Garonne

Rue des filateurs- chez Mme Ousset.

Code : GTL_S_2376

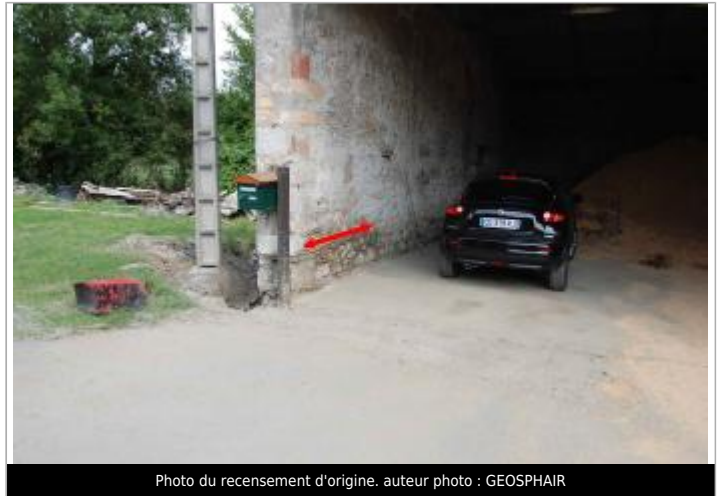
Photo du recensement d'origine. auteur photo : GEOSPHAIR

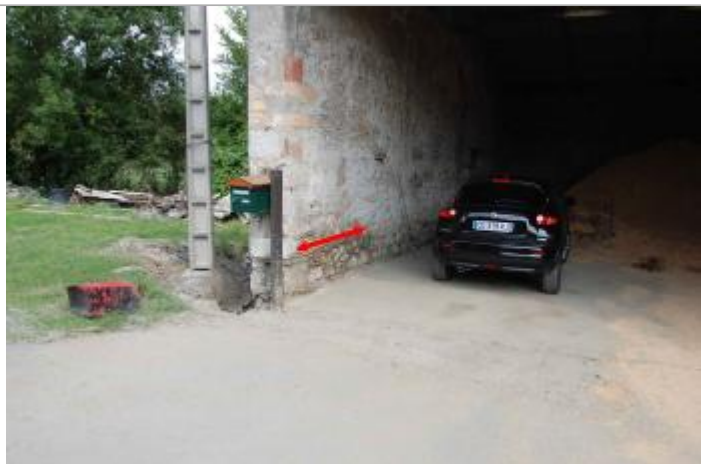
Commentaires : Laisse de crue. - commentaires photo : Vue d'ensemble. Le trait rouge matérialise le niveau atteint par la crue. - Lors de la crue- il y avait 0.70 m au niveau du seuil du garage (trait rouge).

Différence entre le niveau d'eau et la référence (en m) : 0.700 m

Photo du recensement d'origine. auteur photo : GEOSPHAIR
