Commune : **MANCIOUX**Rivière : **La Garonne**

Station de pompage en amont du village.

Unité de gestion : Garonne-Tarn-Lot**Code :** GTL_S_2896**Auteur :** SPC GTL**Date de mise à jour :** 25/08/2016

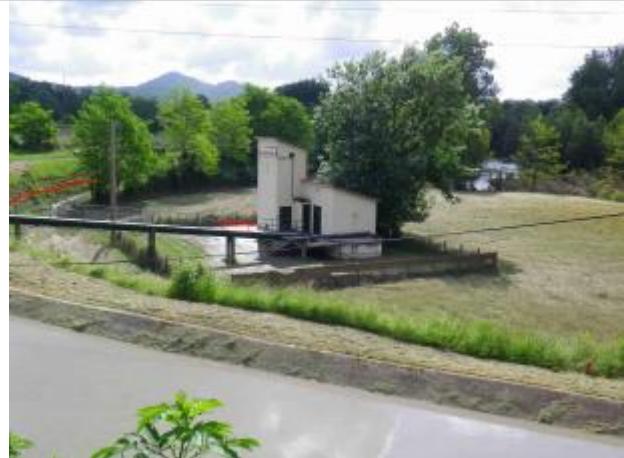
Photo du recensement d'origine. auteur photo : GEOSPHAIR

Commentaires : Laisse de crue. - commentaires photo : Vue du cote aval de la station. Le trait rouge matérialise le niveau atteint par la crue (0.20m). - Niveau atteint par la crue (trait rouge). A noter l'importance des débris végétaux dans le grillage. - Vue d'ensemble. Il y avait environ 0.20 m au niveau des portes sur la plateforme. Le trait rouge matérialise le niveau atteint par la crue

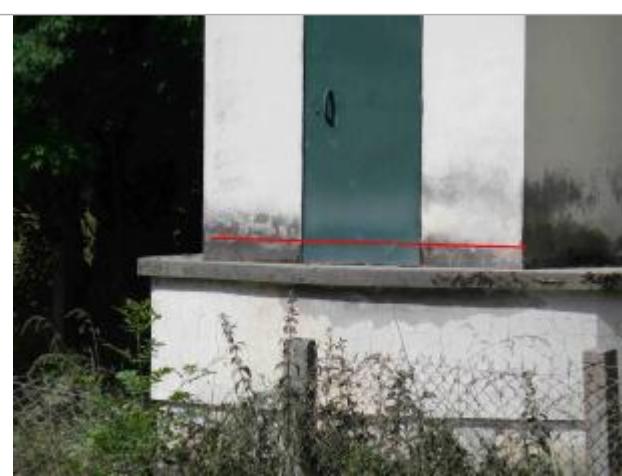
Photo du recensement d'origine. auteur photo : GEOSPHAIR
