Commune : **CASTILLON-DE-SAINT-MARTORY****Pont SNCF.**Rivière : **La Garonne****1** Repère(s) sur le site**GÉNÉRAL****Unité de gestion :** Garonne-Tarn-Lot**Code :** GTL_S_2761**Date de mise à jour :** 25/08/2016**Auteur :** SPC GTL

GÉNÉRAL**Code :** GTL_R_8592**Auteur :** SPC GTL**Date de mise à jour :**

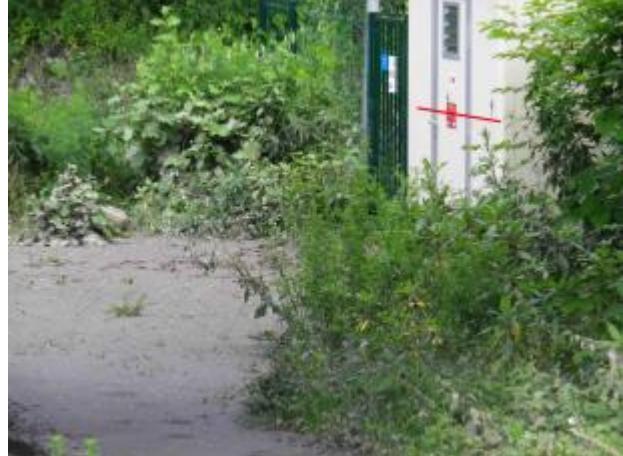
Photo du recensement d'origine. auteur photo : GEOSPHAIR

Commentaires : Laisse de crue. - commentaires photo : Sur le pilier du pont- cote amont- trait grave de la crue de 1883. La crue de 2013 est inférieure de 0.80m à celle de 5 juin 1883. - Zoom sur le transformateur électrique. - Inondation sous le pont (depot limoneux). Le trait rouge matérialise le niveau atteint par la crue.

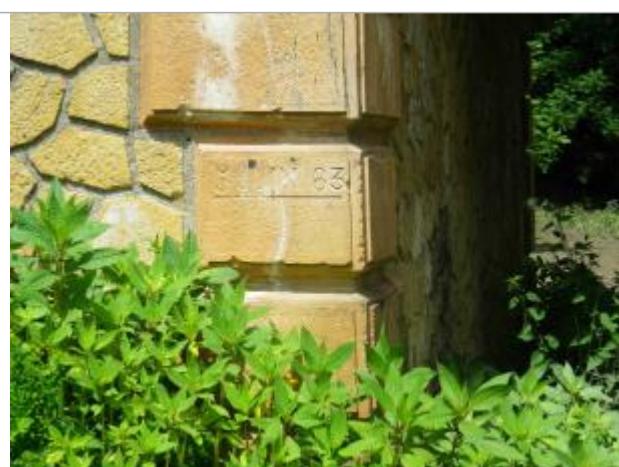
Photo du recensement d'origine. auteur photo : GEOSPHAIR
