| | Commune : <b>CASTILLON-DE-SAINT-MARTORY</b> | Rivière : <b>La Garonne</b> |

**Unité de gestion :** Garonne-Tarn-Lot  
**Code :** GTL\_S\_2758      **Date de mise à jour :** 25/08/2016  
**Auteur :** SPC GTL

**Code :** GTL\_R\_8594      **Date de mise à jour :** 14/05/2020  
**Auteur :** SPC GTL

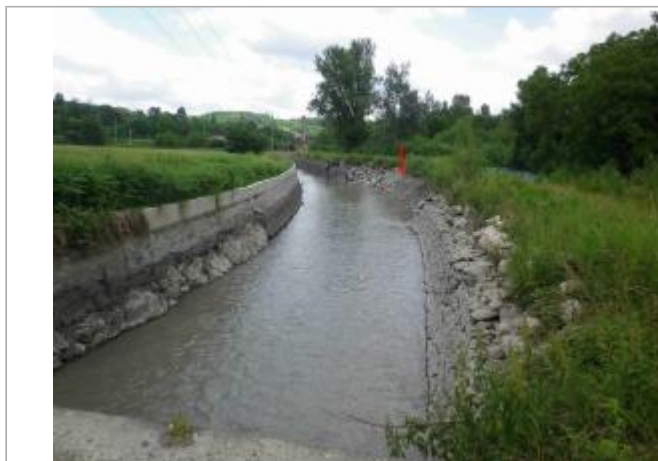
Photo du recensement d'origine. auteur photo : GEOSPHAIR

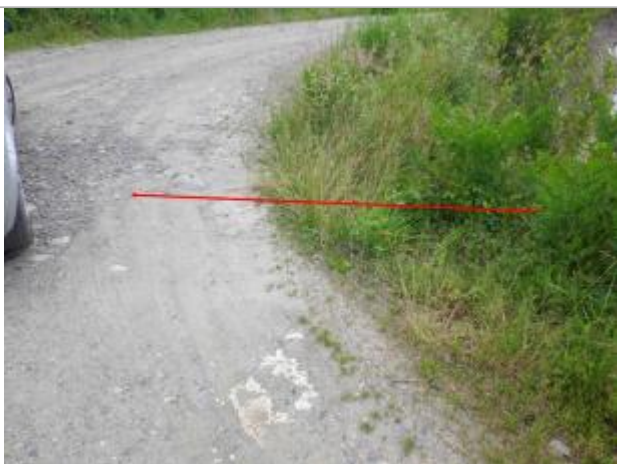
**Commentaires :** Laisse de crue. - commentaires photo : Point de débordement à l'amont immédiat de la passerelle. - Vue vers l'amont du canal. La flèche rouge localise le point de débordement du canal vers la plaine. - Vue sur l'aval du canal avec une forte érosion de la berge en rive droite.

Photo du recensement d'origine. auteur photo : GEOSPHAIR
