Commune : **POINTIS-INARD**

Rivière : **La Garonne**

Ancienne papeterie du Viconte- chausse de l'usine hydroelectrique.

Code : GTL_S_2536

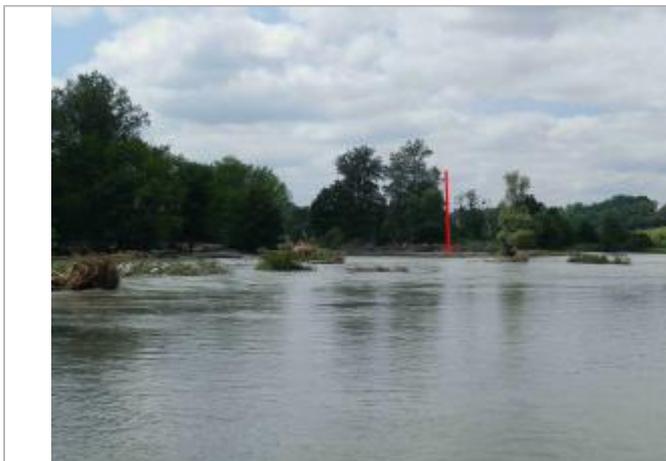
Photo du recensement d'origine. auteur photo : GEOSPHAIR

Commentaires : Laisse de crue. Pylône électrique(au centre de la photographie) détruit par un arbre quille qui a accroche les fils électriques. - Forte érosion de l'île qui entraîne un contournement de la chaussée. La flèche rouge localise l'érosion. - Photographie de la chaussée encore submergée. A noter l'amoncellement de troncs et d'arbres entiers. Le trait rouge matérialise l'emplacement de la chaussée.

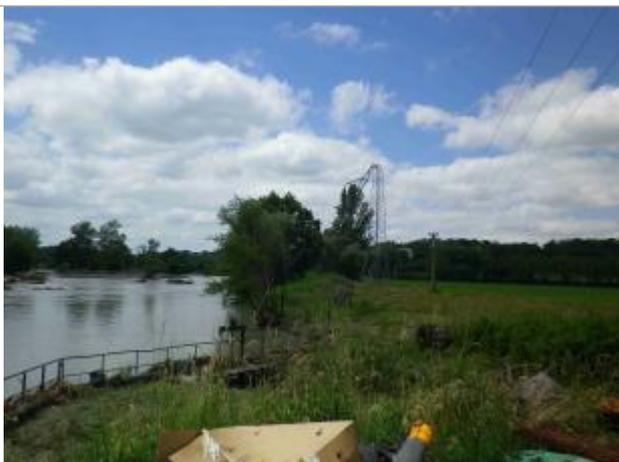
Photo du recensement d'origine. auteur photo : GEOSPHAIR
