Commune : LABARTHE-INARD

RD 88.

Rivière : La Garonne

**GÉNÉRAL****Unité de gestion :** Garonne-Tarn-Lot**Code :** GTL\_S\_2554**Date de mise à jour :** 25/08/2016**Auteur :** SPC GTL

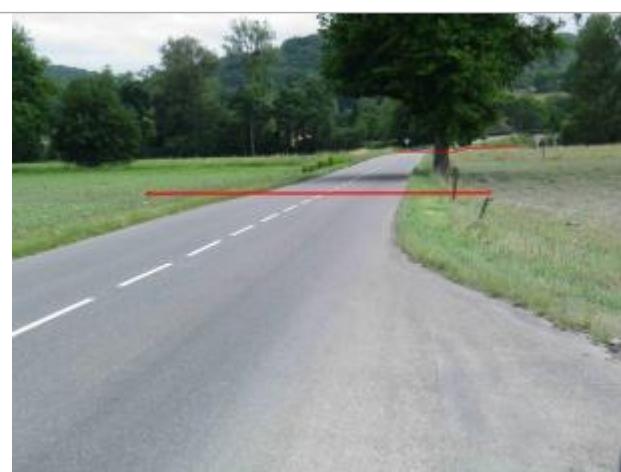
Photo du recensement d'origine. auteur photo : GEOSPHAIR

**19 Juin 2013**Nature de l'inondation : **Débordement de cours d'eau****Altitude calculée de l'eau : non déterminé**Nature du repère : **Laisse d'inondation****Commentaires :** Laisse de crue. - commentaires photo : Le trait rouge au fond de la photographie- montre la limite de la crue au pied du pont. La flèche rouge matérialise le courant préférentiel d'inondation. - La D88 a été coupée. Le trait rouge matérialise la limite de la crue. La flèche rouge indique le courant.**GÉNÉRAL****Code :** GTL\_R\_8610**Auteur :** SPC GTL**Date de mise à jour :**

**MARQUE****Maximum de l'inondation :** Oui**Visibilité :** Non**État du repère :** Disparu**Pérennité :** Aucune**Repère calculé :** Non**PHEC :** Non**SOURCE DE REPÉRAGE : - -****Type de repérage :** Non renseigné**Organisme :** GEOSPHAIR**NIVELLEMENT D'ORIGINE****Méthode :** Non renseigné**Organisme :** Inconnu**Référence nivélée :** Autre type de référence**Système altimétrique :** NGF IGN 1969 (système normal)
