Commune : SAINT-MARTORY

Lieu dit Marmaout.

Rivière : La Garonne

1 Repère(s) sur le site**GÉNÉRAL****Unité de gestion :** Garonne-Tarn-Lot**Code :** GTL_S_2808**Date de mise à jour :** 25/08/2016**Auteur :** SPC GTL

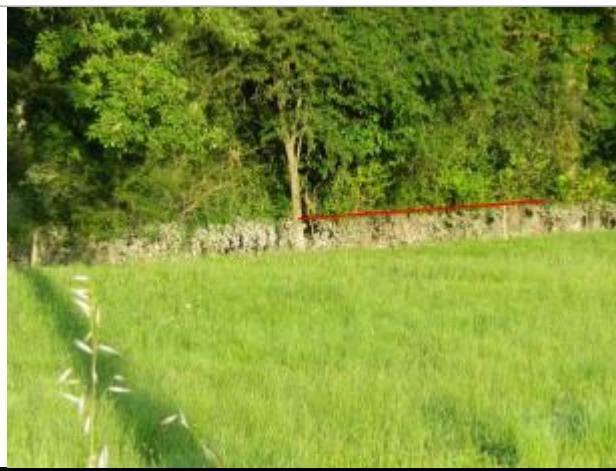
Photo du recensement d'origine. auteur photo : GEOSPHAIR

MARQUE**Maximum de l'inondation :** Oui**Visibilité :** Non**État du repère :** Disparu**Pérennité :** Aucune**Repère calculé :** Non**PHEC :** Non**SOURCE DE REPÉRAGE : - -****Type de repérage :** Non renseigné**Organisme :** GEOSPHAIR**NIVELLEMENT D'ORIGINE****Méthode :** Non renseigné**Organisme :** Inconnu**Référence nivelée :** Autre type de référence**Système altimétrique :** NGF IGN 1969 (système normal)**Différence entre le niveau d'eau et la référence (en m) :** 1.000 m
