Commune : **FLEURANCE****hippodrome**Rivière : **Le Gers****1** Repère(s) sur le site**GÉNÉRAL****Unité de gestion :** Garonne-Tarn-Lot**Code :** GTL_S_2236**Date de mise à jour :** 25/08/2016**Auteur :** SPC GTL

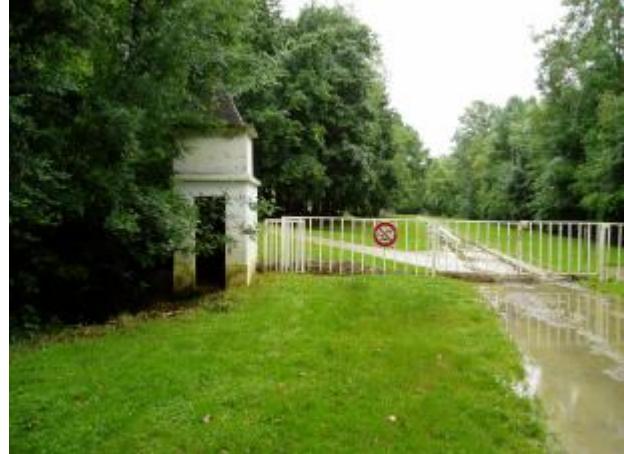
Photo du recensement d'origine. auteur photo : Klaus MARONNA

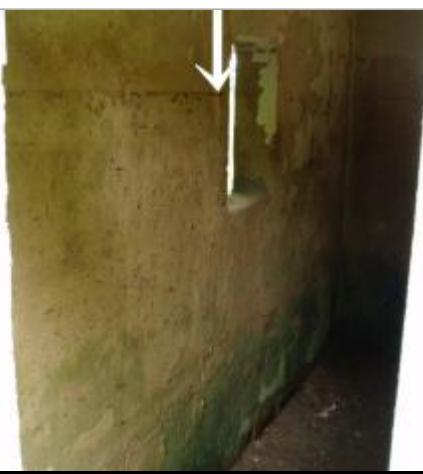
**31 Mai 2013**Nature de l'inondation : **Débordement de cours d'eau**Altitude calculée de l'eau : **non déterminé**Nature du repère : **Laisse d'inondation****Commentaires :** commentaires photo : Vue sur la trace qui est à 1.58m du sol.,Vue vers l'amont. A l'intérieur du bâtiment la crue a laissé une trace nette.**GÉNÉRAL****Code :** GTL_R_8645**Auteur :** SPC GTL**Date de mise à jour :**

Photo du recensement d'origine. auteur photo : Klaus MARONNA
