Commune : **CASTERA-VERDUZAN**Rivière : **L' Auloue****camping****1** Repère(s) sur le site**GÉNÉRAL**

Code : GTL\_S\_1385

Auteur : SPC GTL

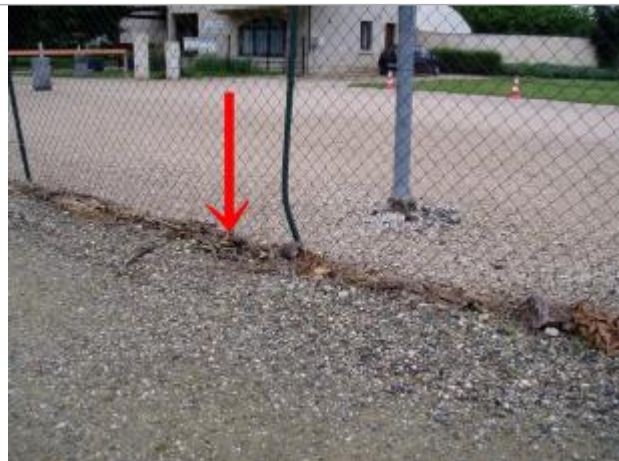
Photo du recensement d'origine. auteur photo : Klaus MARONNA

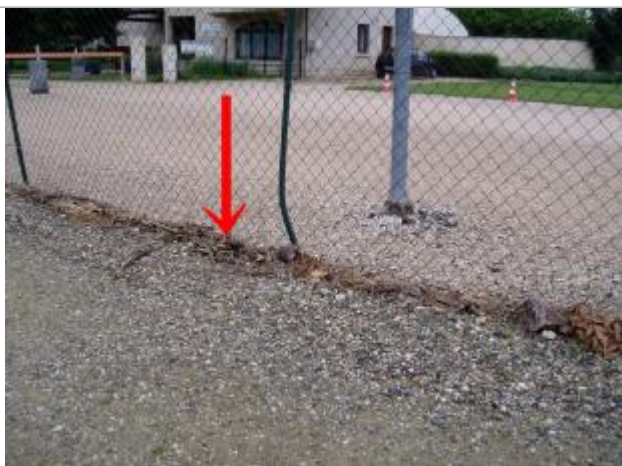
**31 mai 2013**Nature de l'inondation : **Débordement de cours d'eau**Altitude calculée de l'eau : **107.76 m**Nature du repère : **Laisse d'inondation****Commentaires** : commentaires photo : Zoom, Vue vers l'amont. Dans le grillage près de l'entrée du camping la crue a déposé des débris à ras du sol. Plus vers la droite- le grillage ne présente plus de débris d'inondation- laissant présumer que cette partie n'a pas été touchée par la crue.**GÉNÉRAL**

Photo du recensement d'origine. auteur photo : Klaus MARONNA
