Commune : **CASTERA-VERDUZAN**Rivière : **L' Auloue****camping****1** Repère(s) sur le site**GÉNÉRAL****Unité de gestion :** Garonne-Tarn-Lot**Code :** GTL\_S\_1385**Date de mise à jour :** 09/09/2019**Auteur :** SPC GTL

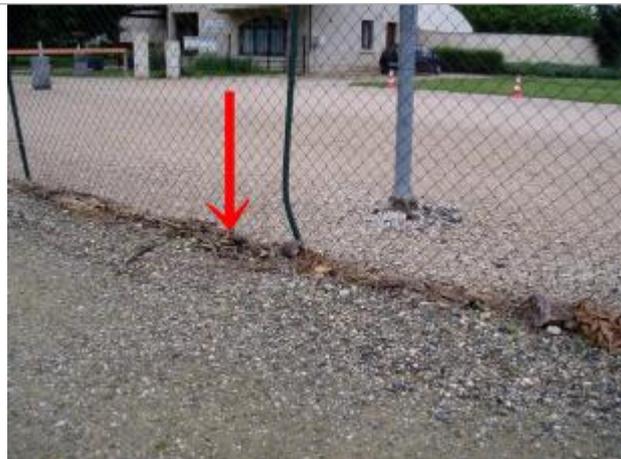
Photo du recensement d'origine. auteur photo : Klaus MARONNA

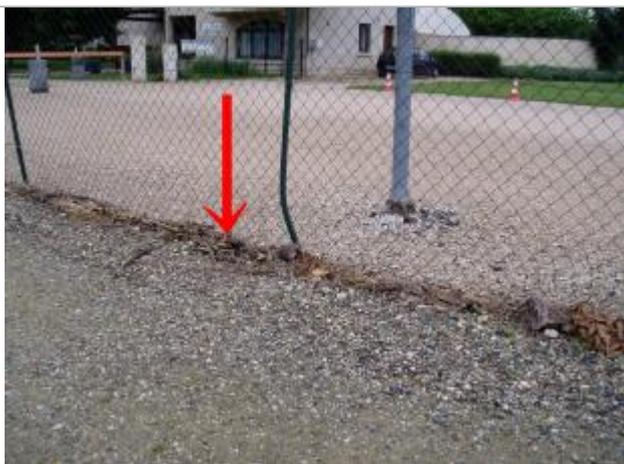
**31 Mai 2013**Nature de l'inondation : **Débordement de cours d'eau**Altitude calculée de l'eau : **107.76 m**Nature du repère : **Laisse d'inondation****Commentaires :** commentaires photo : Zoom, Vue vers l'amont. Dans le grillage près de l'entrée du camping la crue a déposé des débris à ras du sol. Plus vers la droite- le grillage ne présente plus de débris d'inondation- laissant présumer que cette partie n'a pas été touchée par la crue.**GÉNÉRAL****Code :** GTL\_R\_8656**Date de mise à jour :****Auteur :** SPC GTL

Photo du recensement d'origine. auteur photo : Klaus MARONNA
