Commune : **BAGNERES-DE-LUCHON**

Rivière : **La Garonne**

**n°89 Rue des Quinconces**

**GÉNÉRAL**

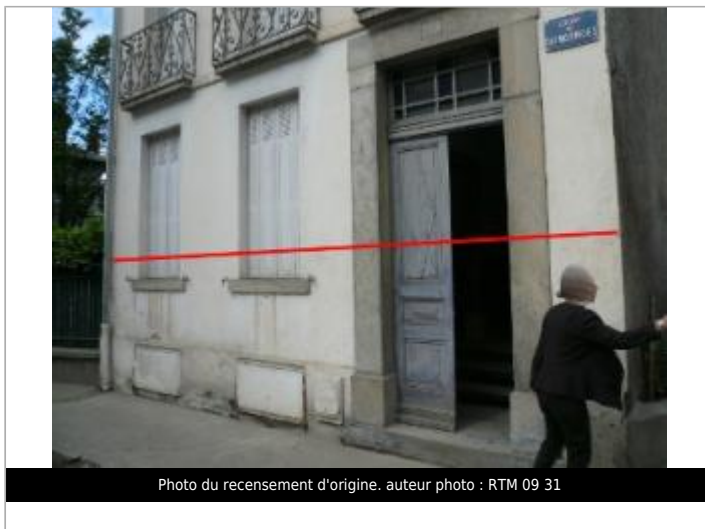
Photo du recensement d'origine. auteur photo : RTM 09 31

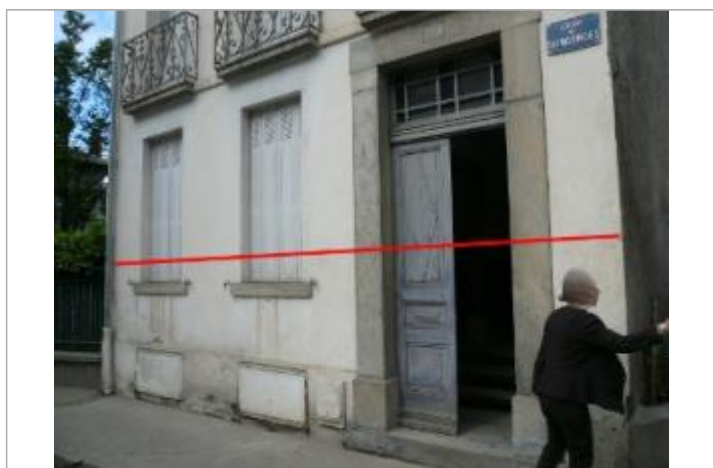
**Commentaires :** Mesure des 2.05 m effectuée ? l'arrière du bâtiment reportée en façade principale

Photo du recensement d'origine. auteur photo : RTM 09 31

**Maximum de l'inondation :** Oui  
**Visibilité :** Oui      **État du repère :** Disparu  
**Pérennité :** Aucune      **Repère calculé :** Non  
**PHEC :** Oui
