Commune : **PREIGNAN**

Rivière : **Le Gers**

Au moulin du Rambert.

Code : GTL_S_1913

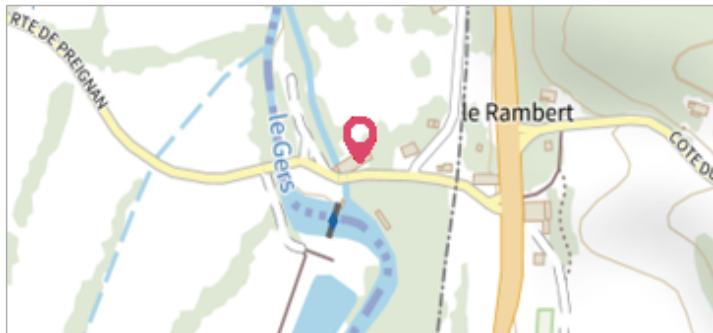
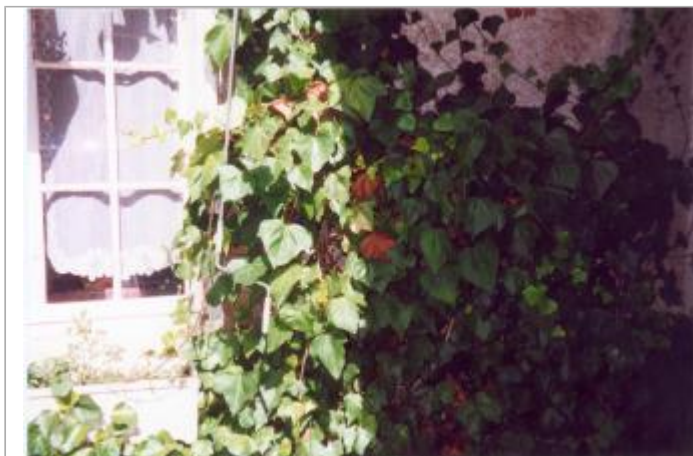
Photo du recensement d'origine. auteur photo : Klaus MARONNA

Commentaires : Photographie 1 - vue générale sur la façade du moulin. Derrière le lierre se trouve le repère de la crue du 3/07/1897. Photographie 2 - zoom sur le repère

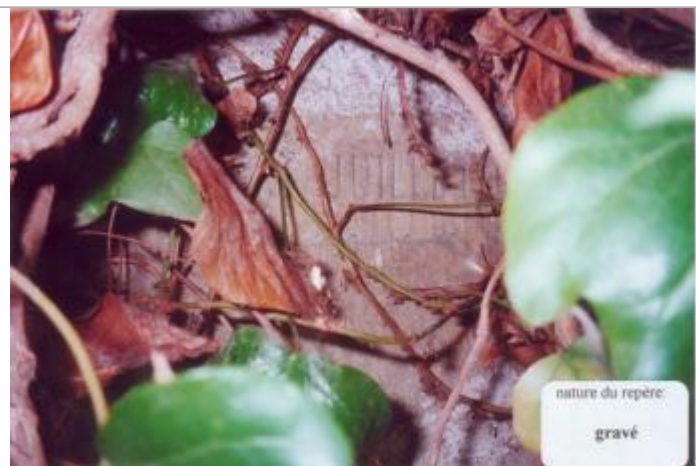
Nature du repère : **Marque gravée**

Photo du recensement d'origine. auteur photo : Klaus MARONNA
