Commune : **SAINT-AIGNAN**
campingRivière : **La Garonne****1** Repère(s) sur le site**GÉNÉRAL**

Unité de gestion : Garonne-Tarn-Lot
Code : GTL_S_3302 **Date de mise à jour :** 25/08/2016
Auteur : SPC GTL

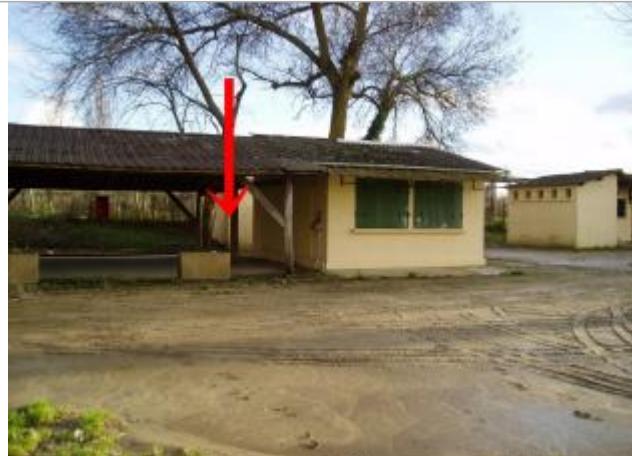
Photo du recensement d'origine. auteur photo : Klaus MARONNA

Commentaires : commentaires photo : Zoom sur le bâtiment qui porte la trace. A l'angle elle est à 1.26m du sol et à 1.32m en dessous du rebord du toit.,Vue opposée à la Garonne. Sur l'un des bâtiments la crue a déposé une trace nette.

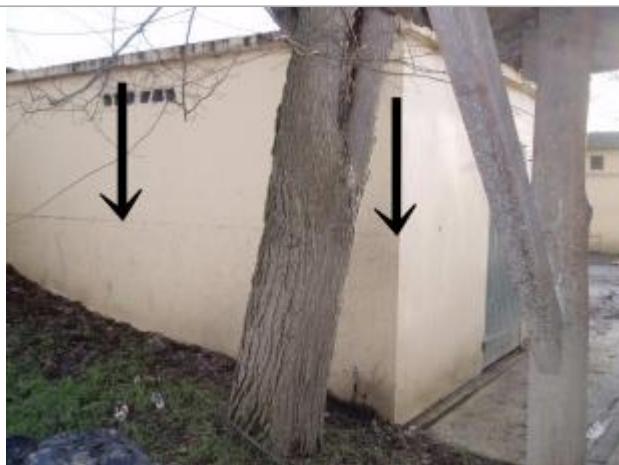
Photo du recensement d'origine. auteur photo : Klaus MARONNA

Maximum de l'inondation : Oui
Visibilité : Non **État du repère :** Disparu
Pérennité : Aucune **Repère calculé :** Non
PHEC : Non
