Commune : **CASTELSARRASIN** | Rivière : **La Garonne**
en bordure du ruisseau de l'Azin

GÉNÉRAL
 Unité de gestion : Garonne-Tarn-Lot
 Code : GTL_S_3346 Date de mise à jour : 25/08/2016
 Auteur : SPC GTL

GÉNÉRAL
 Code : GTL_R_8836 Date de mise à jour : 08/06/2018
 Auteur : SPC GTL

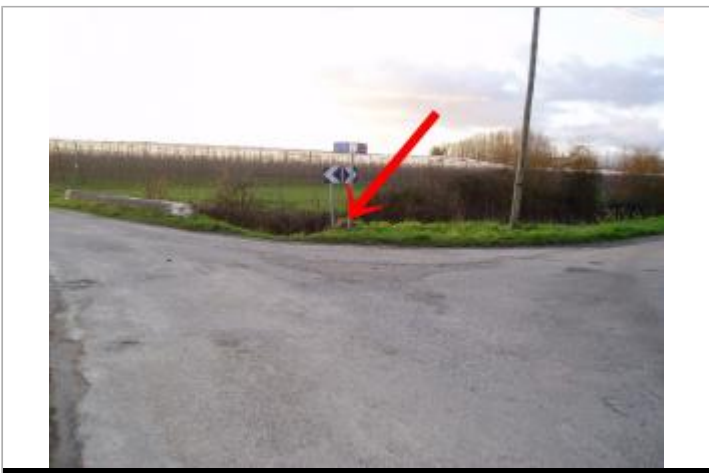
Photo du recensement d'origine. auteur photo : Klaus MARONNA

Commentaires : commentaires photo : Zoom sur la laisse.,Vue opposée à Castelsarrasin. En bordure du ruisseau de l'Azin- dont le lit mineur suit- à cet endroit- un ancien méandre de la Garonne- la crue a déposé une laisse.

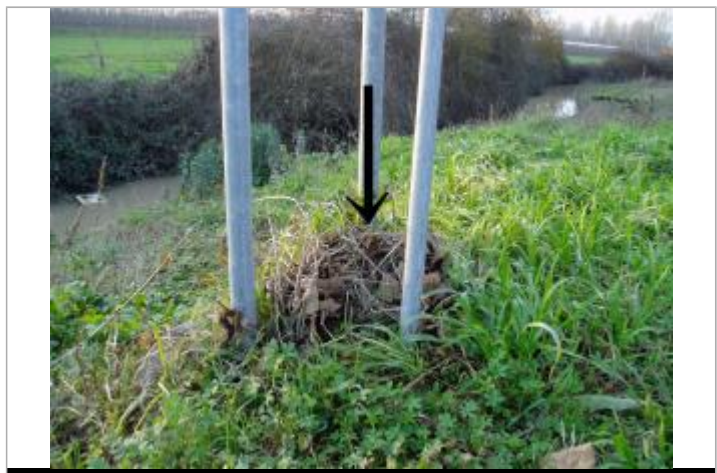
Photo du recensement d'origine. auteur photo : Klaus MARONNA

MARQUE
 Maximum de l'inondation : Oui
 Visibilité : Non État du repère : Disparu
 Pérennité : Aucune Repère calculé : Non
 PHEC : Non
