Commune : ONDES

Rivière : La Garonne

rue menant au château d'eau**2**

GÉNÉRAL**Unité de gestion :** Garonne-Tarn-Lot**Code :** GTL_S_4112**Date de mise à jour :** 06/11/2017**Auteur :** SPC GTL

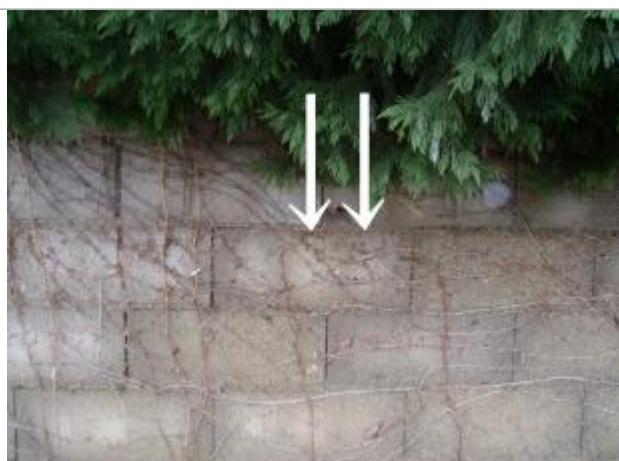
Photo du recensement d'origine. auteur photo : Klaus MARONNA

**25 Janvier 2014**Nature de l'inondation : **Débordement de cours d'eau**Altitude calculée de l'eau : **non déterminé**Nature du repère : **Laisse d'inondation****Commentaires :** commentaires photo : Zoom sur la trace., Vue vers l'aval. Sur le mur la crue a laissé une trace nette mais difficilement visible sur la photographie car elle est placée à la jonction de deux moellons. La trace montre que la route a été submergée de 1 mètre environ.**GÉNÉRAL****Code :** GTL_R_8871**Auteur :** SPC GTL**Date de mise à jour :**
