Commune : **ONDES**Rivière : **La Garonne****poste de gaz à 500m des Crespys****2** Repère(s) sur le site**GÉNÉRAL****Unité de gestion :** Garonne-Tarn-Lot**Code :** GTL\_S\_4010**Date de mise à jour :** 25/08/2016**Auteur :** SPC GTL

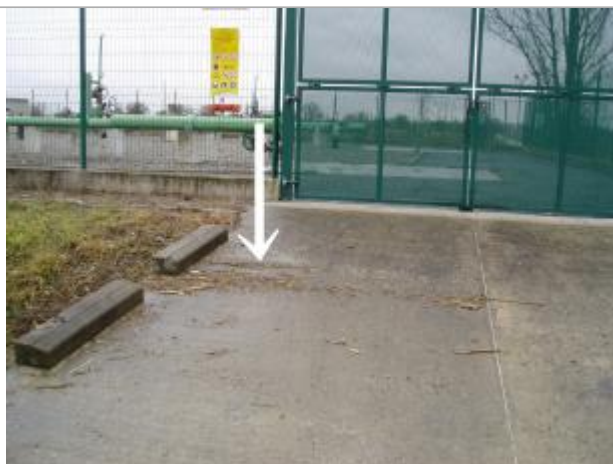
Photo du recensement d'origine. auteur photo : Klaus MARONNA

**25 janvier 2014**Altitude calculée de l'eau : **non déterminé**Nature de l'inondation : **Débordement de cours d'eau**Nature du repère : **Laisse d'inondation****Commentaires :** commentaires photo : Zoom sur la laisse.,Vue vers l'amont. Sur la rampe d'accès la crue a déposé une laisse. Elle est à une vingtaine de centimètres en dessous du niveau de la construction.**GÉNÉRAL****Code :** GTL\_R\_8876**Date de mise à jour :****Auteur :** SPC GTL
