Commune : **GRENADE**Rivière : **La Garonne****bâtiment attenant à un parking en bordure de la déviation****1** Repère(s) sur le site**GÉNÉRAL****Unité de gestion :** Garonne-Tarn-Lot**Code :** GTL\_S\_4053**Date de mise à jour :** 09/11/2017**Auteur :** SPC GTL

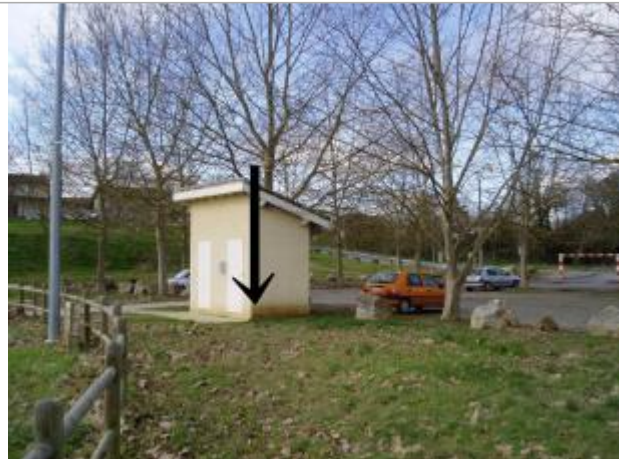
Photo du recensement d'origine. auteur photo : Klaus MARONNA
