Commune : **GRENADE**Rivière : **La Garonne****bâtiment attenant à un parking en bordure de la déviation****1**Repère(s) sur
le site**GÉNÉRAL****Unité de gestion :** Garonne-Tarn-Lot**Code :** GTL_S_4053**Date de mise à jour :** 09/11/2017**Auteur :** SPC GTL

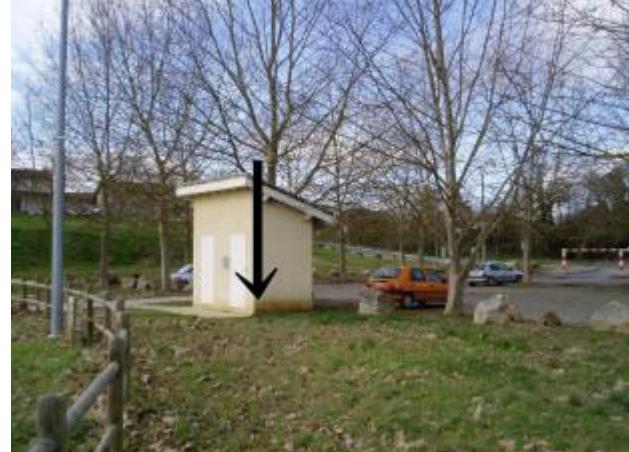
Photo du recensement d'origine. auteur photo : Klaus MARONNA

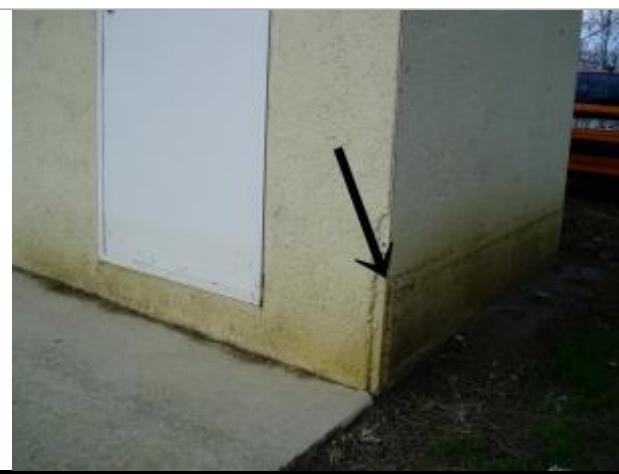
**25 Janvier 2014**Nature de l'inondation : **Débordement de cours d'eau****Altitude calculée de l'eau : non déterminé**Nature du repère : **Laisse d'inondation****Commentaires :** commentaires photo : Zoom sur la trace qui est- à l'angle- à 0.36m au dessus de la dalle en béton., Sur la face orientée vers la Garonne la crue a laissé une trace nette.**GÉNÉRAL****Code :** GTL_R_8899**Auteur :** SPC GTL**Date de mise à jour :**

Photo du recensement d'origine. auteur photo : Klaus MARONNA
