Commune : **GRENADE**Rivière : **La Garonne****bâtiment attenant à un parking en bordure de la déviation****1** Repère(s) sur le site**GÉNÉRAL****Unité de gestion :** Garonne-Tarn-Lot**Code :** GTL_S_4053**Date de mise à jour :** 09/11/2017**Auteur :** SPC GTL

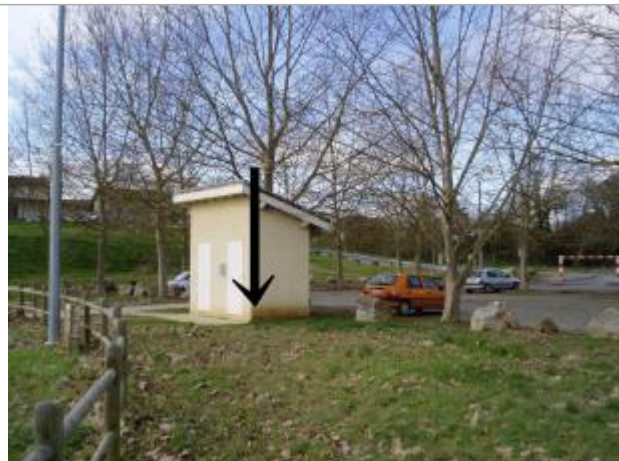
Photo du recensement d'origine. auteur photo : Klaus MARONNA

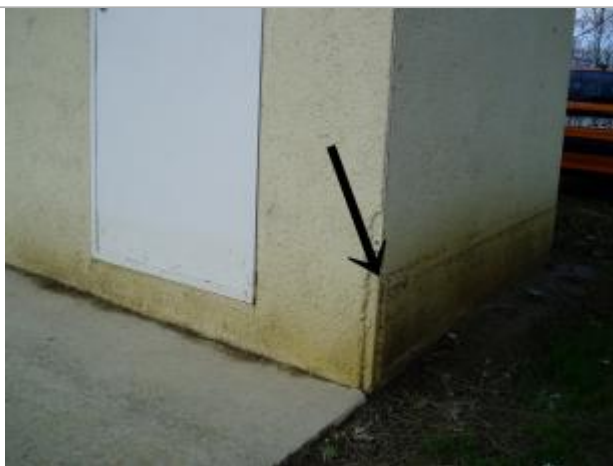
**25 janvier 2014**Altitude calculée de l'eau : **non déterminé**Nature de l'inondation : **Débordement de cours d'eau**Nature du repère : **Laisse d'inondation****Commentaires :** commentaires photo : Zoom sur la trace qui est- à l'angle- à 0.36m au dessus de la dalle en béton., Sur la face orientée vers la Garonne la crue a laissé une trace nette.**GÉNÉRAL****Code :** GTL_R_8899**Date de mise à jour :****Auteur :** SPC GTL

Photo du recensement d'origine. auteur photo : Klaus MARONNA
