Commune : **VERDUN-SUR-GARONNE**

Rivière : **La Garonne**

bâtiment à côté du court de tennis

Code : GTL_S_3775

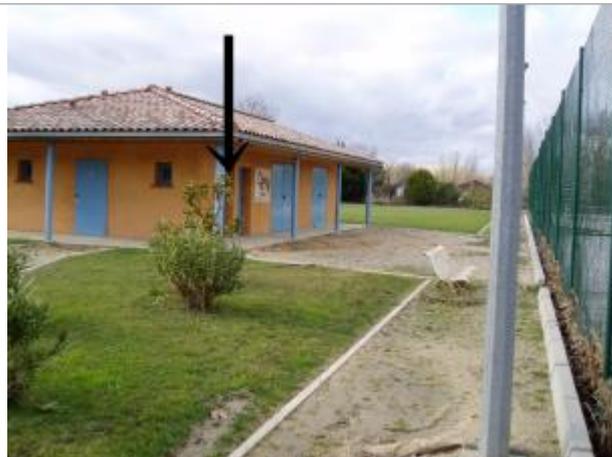
Photo du recensement d'origine. auteur photo : Klaus MARONNA

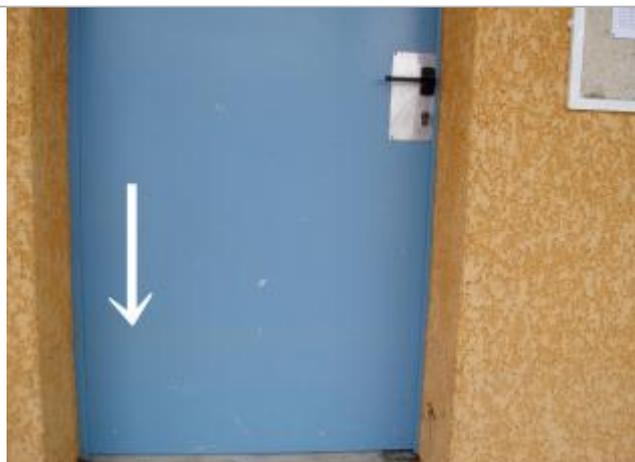
Nature du repère : **Laisse d'inondation**

Commentaires : commentaires photo : Zoom sur la trace qui est nette mais difficilement visible sur la photographie. Sur une des portes la crue a laissé une trace.

État du repère : Disparu

Photo du recensement d'origine. auteur photo : Klaus MARONNA
