Commune : **VERDUN-SUR-GARONNE****bâtiment à côté du stade**Rivière : **La Garonne****1** Repère(s) sur le site**GÉNÉRAL****Unité de gestion :** Garonne-Tarn-Lot**Code :** GTL_S_3779**Date de mise à jour :** 25/08/2016**Auteur :** SPC GTL

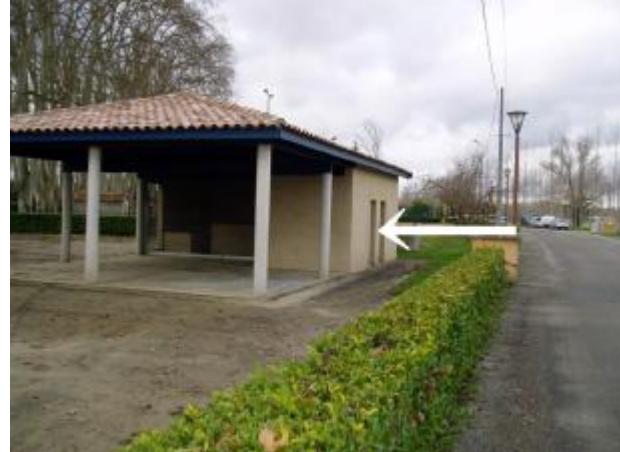
Photo du recensement d'origine. auteur photo : Klaus MARONNA

**25 Janvier 2014**Nature de l'inondation : **Débordement de cours d'eau**Altitude calculée de l'eau : **non déterminé**Nature du repère : **Laisse d'inondation****Commentaires :** commentaires photo : Zoom sur la trace.,Vue vers l'aval. Le bâtiment abrite des toilettes à l'intérieur desquelles la crue a laissé une trace nette.**GÉNÉRAL****Code :** GTL_R_8905**Auteur :** SPC GTL**Date de mise à jour :**

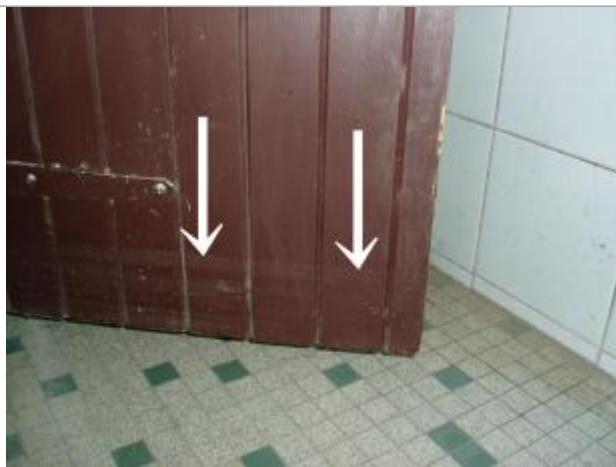
Photo du recensement d'origine. auteur photo : Klaus MARONNA

MARQUE**Maximum de l'inondation :** Oui**Visibilité :** Non**État du repère :** Disparu**Pérennité :** Aucune**Repère calculé :** Non**PHEC :** Non**SOURCE DE REPÉRAGE : - -****Type de repérage :** Non renseigné**Organisme :** Bureau d'études**NIVELLEMENT D'ORIGINE****Méthode :** Non renseigné**Organisme :** Inconnu**Référence nivelée :** Autre type de référence**Système altimétrique :** NGF IGN 1969 (système normal)**Différence entre le niveau d'eau et la référence (en m) :** 0.280 m
