Commune : **MOUNES-PROHENCOUX**Rivière : **Le Rance****exploitation agricole au droit du pont de la desserte du hameau de Prohencoux****1**Repère(s) sur  
le site**GÉNÉRAL****Unité de gestion :** Garonne-Tarn-Lot**Code :** GTL\_S\_7544**Date de mise à jour :** 25/08/2016**Auteur :** SPC GTL

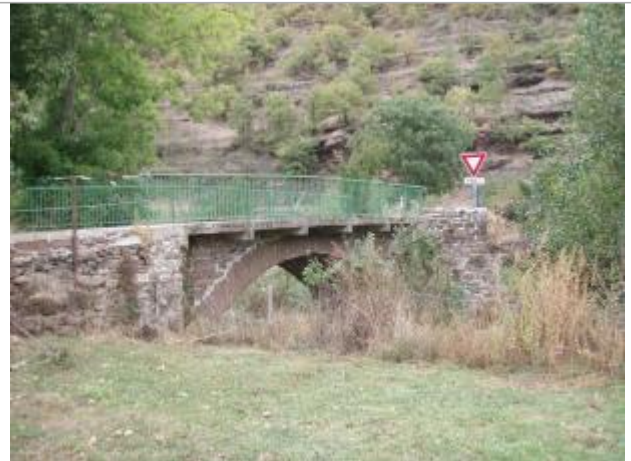
Photo du recensement d'origine. auteur photo : SCP Gravellier-Fourcadier

**Commentaires :** D'après le témoignage des riverains - le niveau de l'eau a atteint environ 1.20 mètre sur la façade de la propriété PRIEU (section I n°1 - n°6 - n°7). Le pont aurait été en charge. Soulignons que ce pont représente le seul accès au bourg. - commentaires photo : Le repère de crue a été relevé sur la parcelle enherbée située au 1er plan. Le pont d'accès au hameau de Prohencoux est visible à l'arrière plan.

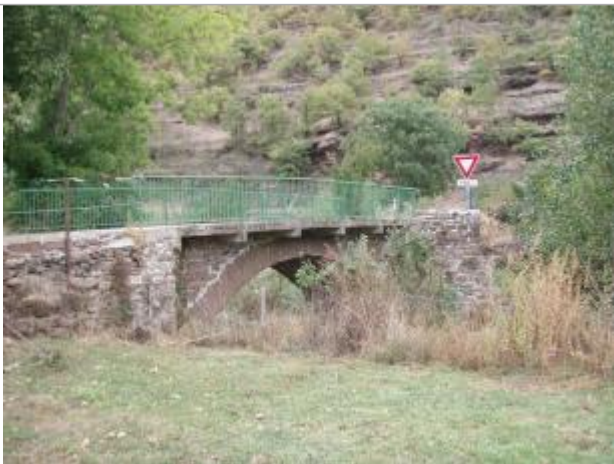
**MARQUE****Maximum de l'inondation :** Oui**Visibilité :** Non**État du repère :** Bon**Pérennité :** Longue**Repère calculé :** Non**PHEC :** Non**SOURCE DE REPÉRAGE : - -****Type de repérage :** Non renseigné**Organisme :** Bureau d'études**NIVELLEMENT D'ORIGINE****Méthode :** Non renseigné**Organisme :** Inconnu**Commentaires sur le nivellement :** épaisseur d'eau : 1.20**Référence nivelée :** Marque d'inondation**Système altimétrique :** NGF IGN 1969 (système normal)**Altitude de la référence (en m) :** 474.590 m**Altitude calculée de l'eau (en m) :** 474.59 m

Photo du recensement d'origine. auteur photo : SCP Gravellier-Fourcadier
