Commune : **MONTLAUR**Rivière : **Le Dourdou (de Camarès)****Sous le village de Montlaur- au niveau du batiment de la mairie.****1** Repère(s) sur le site**GÉNÉRAL****Unité de gestion :** Garonne-Tarn-Lot**Code :** GTL\_S\_7646**Date de mise à jour :** 06/11/2017**Auteur :** SPC GTL

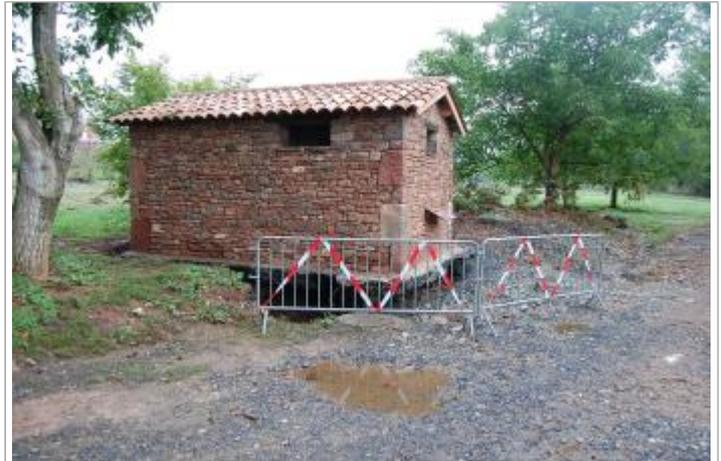
Photo du recensement d'origine. auteur photo : GEOSPHAIR

Nature de l'inondation : **Débordement de cours d'eau**Nature du repère : **Laisse d'inondation****Commentaires :** Trace de la crue. - commentaires photo : Le batiment de la mairie a ete dehausse par la crue. Au maximum de la crue- il y avait 1.15m d'eau dans le batiment.**GÉNÉRAL****Code :** GTL\_R\_9269**Date de mise à jour :****Auteur :** SPC GTL

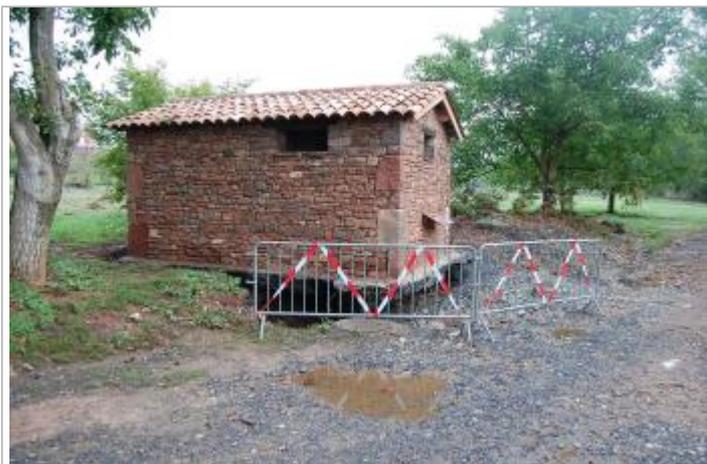
Photo du recensement d'origine. auteur photo : GEOSPHAIR
