Commune : **MONTLAUR**Rivière : **Le Dourdou (de Camarès)****Moulin de Montlaur.****1** Repère(s) sur le site**GÉNÉRAL****Unité de gestion :** Garonne-Tarn-Lot**Code :** GTL_S_7599**Date de mise à jour :** 06/11/2017**Auteur :** SPC GTL

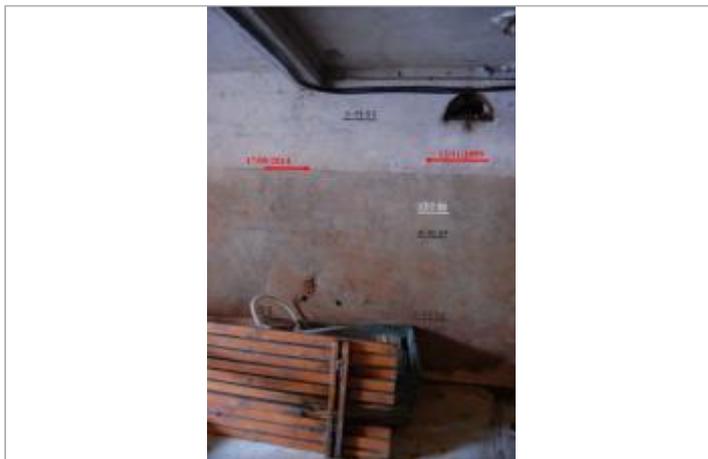
Photo du recensement d'origine. auteur photo : GEOSPHAIR

Commentaires : Trace de la crue. mais aussi repères de crues anciennes apparaissant sur de précédentes fiches. - commentaires photo : A l'intérieur du moulin de Montlaur- lors de la crue du 17/09/2014- il y avait 1.97m d'eau. Sur le mur- différentes crues sont repertoriées. 7/11/1982: 2.45m, 13/11/1999: 2.17m, 27/09/1992: 1.61m, 10/10/1987: 1.38m, 15/11/1986: 0.45m. - Vue générale du moulin. Il y avait 1.97 m d'eau au niveau du garage.

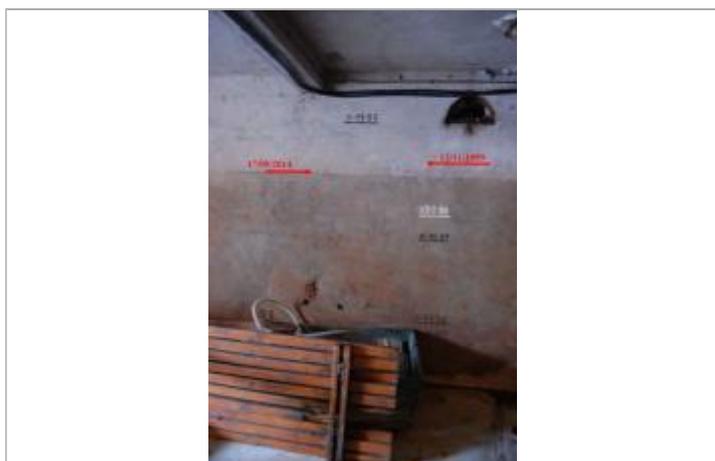
MARQUE**Maximum de l'inondation :** Oui**Visibilité :** Non**État du repère :** Disparu**Pérennité :** Aucune**Repère calculé :** Non**PHEC :** Non**SOURCE DE REPÉRAGE : - -****Type de repérage :** Non renseigné**Organisme :** GEOSPHAIR**NIVELLEMENT D'ORIGINE****Méthode :** Non renseigné**Organisme :** Inconnu**Référence nivelée :** Autre type de référence**Système altimétrique :** NGF IGN 1969 (système normal)**Différence entre le niveau d'eau et la référence (en m) :** 1.970 m

Photo du recensement d'origine. auteur photo : GEOSPHAIR
