Commune : **BRUSQUE**Rivière : **Le Dourdou (de Camarès)****Rue cordonnerie.****1** Repère(s) sur le site**GÉNÉRAL**

Code : GTL\_S\_7945

Date de mise à jour : 07/11/2017

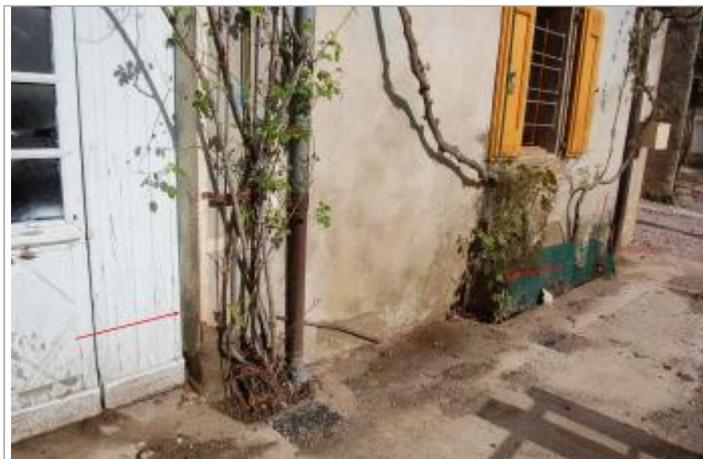
Photo du recensement d'origine. auteur photo : GEOSPHAIR

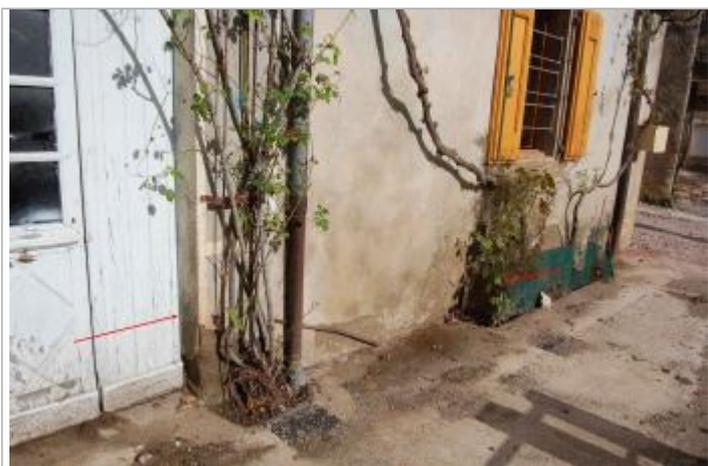
**17 Septembre 2014**Nature de l'inondation : **Débordement de cours d'eau**Altitude calculée de l'eau : **non déterminé**Nature du repère : **Laisse d'inondation****Commentaires :** Trace de la crue. - commentaires photo : lors de la crue- il y avait 0.40m d'eau dans la maison. Le trait rouge materialise le niveau atteint par la crue.**GÉNÉRAL**

Différence entre le niveau d'eau et la référence (en m) : 0.400 m

Photo du recensement d'origine. auteur photo : GEOSPHAIR
