Commune : **CAMARES**

Rivière : **Le Dourdou (de Camarès)**

Pont de la Rd 902.

Code : GTL_S_7802

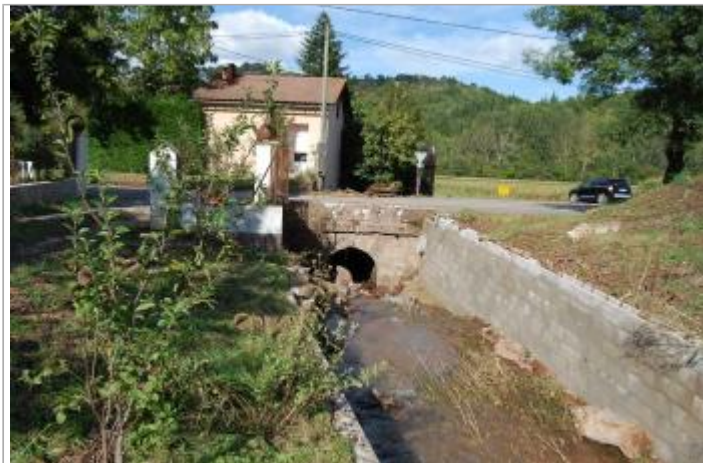
Photo du recensement d'origine. auteur photo : GEOSPHAIR

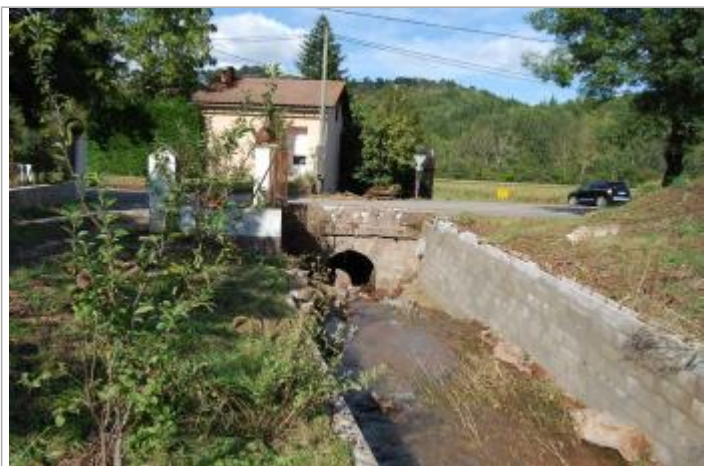
Commentaires : Trace de la crue. - commentaires photo : Lors de la crue- il y avait entre 0.10 et 0.15 m d'eau sur le pont. Une partie du pont a été obstruée par des embacles.

Photo du recensement d'origine. auteur photo : GEOSPHAIR
