Commune : CAMARES

Chemin des Cedres

Rivière : Le Dourdou (de Camarès)

Repère(s) sur le site

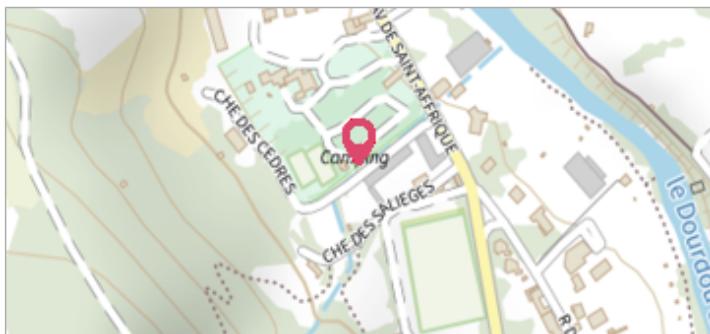
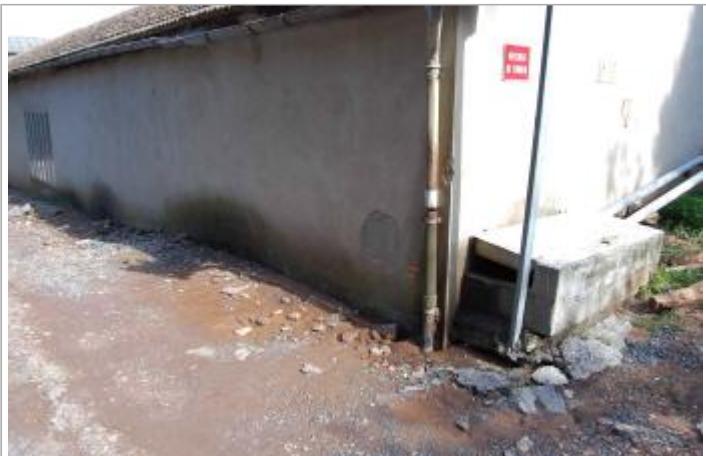
Photo du recensement d'origine. auteur photo : GEOSPHAIR

Commentaires : Trace de la crue. - commentaires photo : Le trait rouge a droite de la photo indique le niveau atteint par la crue. Les flèches rouges au centre matérialise les chenaux de crue et le sens d'écoulement de la crue. - Trace de la crue sur le bâtiment. Il y avait 0.52 m d'eau sur le chemin au niveau de l'angle du bâtiment.

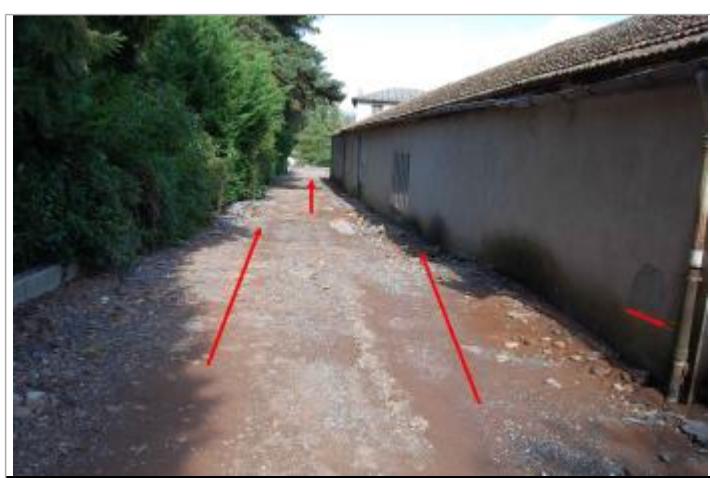
Photo du recensement d'origine. auteur photo : GEOSPHAIR
