Commune : **CAMARES**Rivière : **Le Dourdou (de Camarès)****Chemin des Cedres****1** Repère(s) sur le site**GÉNÉRAL****Unité de gestion :** Garonne-Tarn-Lot**Code :** GTL\_S\_7747**Date de mise à jour :** 06/11/2017**Auteur :** SPC GTL

**GÉNÉRAL****Code :** GTL\_R\_9302**Date de mise à jour :****Auteur :** SPC GTL

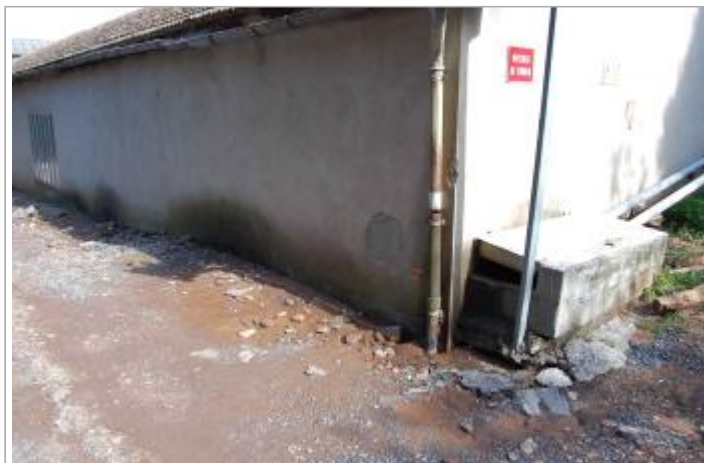
Photo du recensement d'origine. auteur photo : GEOSPHAIR

**Commentaires :** Trace de la crue. - commentaires photo : Le trait rouge à droite de la photo indique le niveau atteint par la crue. Les fleches rouges au centre matérialise les chenaux de crue et le sens d'écoulement de la crue. - Trace de la crue sur le bâtiment. Il y avait 0.52 m d'eau sur le chemin au niveau de l'angle du bâtiment.

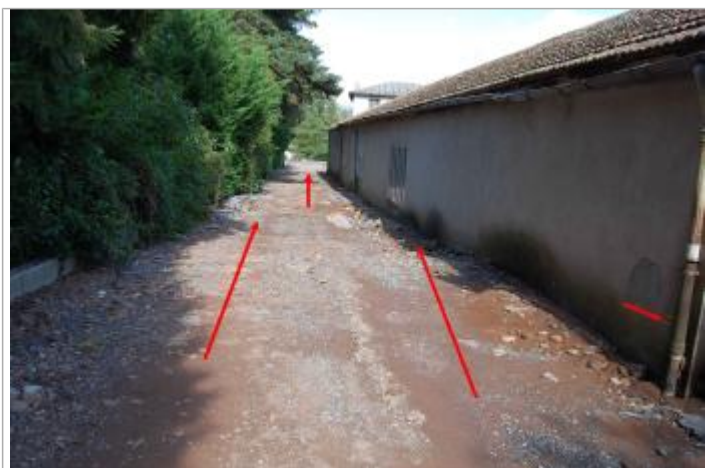
**MARQUE****Maximum de l'inondation :** Oui**Visibilité :** Non**État du repère :** Disparu**Pérennité :** Aucune**Repère calculé :** Non**PHEC :** Non**SOURCE DE REPÉRAGE :** RECENSEMENT SPC\_GTL - 07/05/2025**Type de repérage :** Autre**Organisme(s) :** SPC Garonne - Tarn - Lot**NIVELLEMENT D'ORIGINE****Méthode :** Non renseigné**Organisme :** Inconnu**Référence nivelée :** Autre type de référence**Système altimétrique :** NGF IGN 1969 (système normal)**Différence entre le niveau d'eau et la référence (en m) :** 0.520 m

Photo du recensement d'origine. auteur photo : GEOSPHAIR
