Commune : **CAMARES**

Rivière : **Le Dourdou (de Camarès)**

Intersection entre le chemin des Cedres et l'avenue de St Affrique.

Code : GTL_S_7751

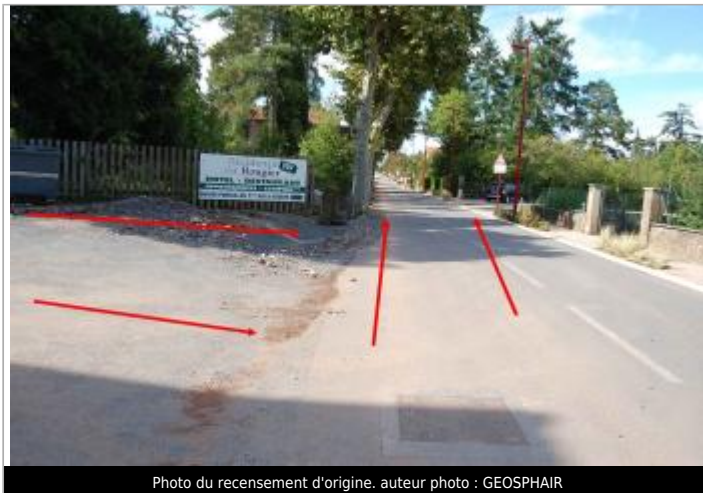
Photo du recensement d'origine. auteur photo : GEOSPHAIR

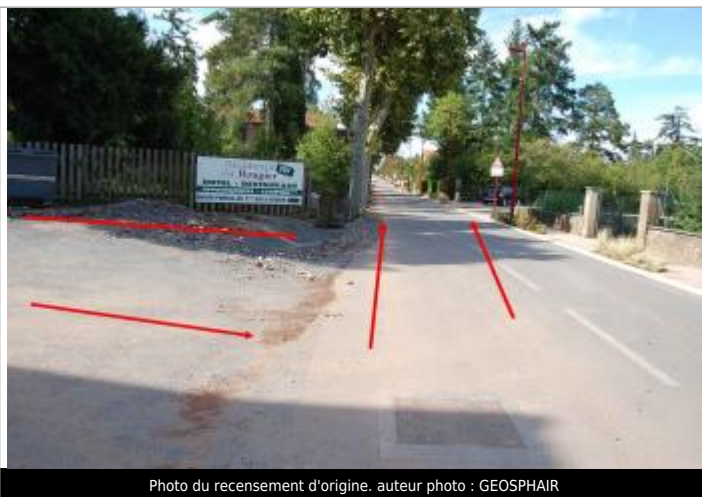
Nature du repère : **Laisse d'inondation**

Commentaires : Trace de la crue. - commentaires photo : Une partie de la crue est arrivée sur l'avenue de Saint Affrique par les chemins des cedres. Le trait rouge en haut à gauche de la photographie indique la limite atteinte par la crue. Les fleches rouges matérialisent les sens d'écoulement.

État du repère : Disparu

Photo du recensement d'origine. auteur photo : GEOSPHAIR
