Commune : CAMARES

Rivière : Le Dourdou (de Camarès)

Intersection entre le chemin des Cedres et l'avenue de St Affrique.

1 Repère(s) sur le site**GÉNÉRAL****Unité de gestion :** Garonne-Tarn-Lot**Code :** GTL_S_7751**Date de mise à jour :** 25/08/2016**Auteur :** SPC GTL

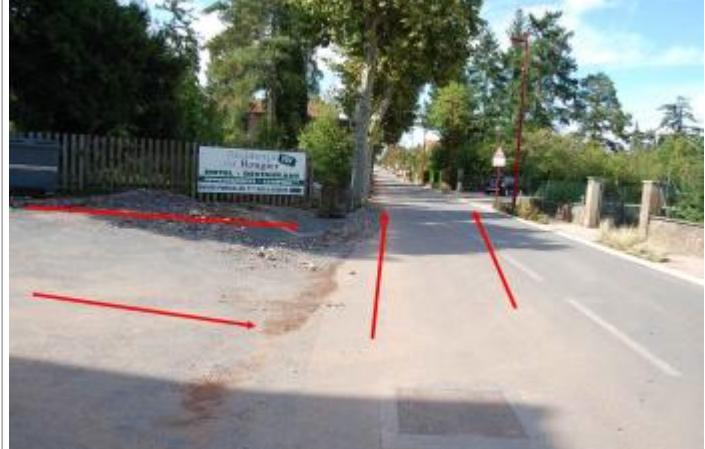
Photo du recensement d'origine. auteur photo : GEOSPHAIR

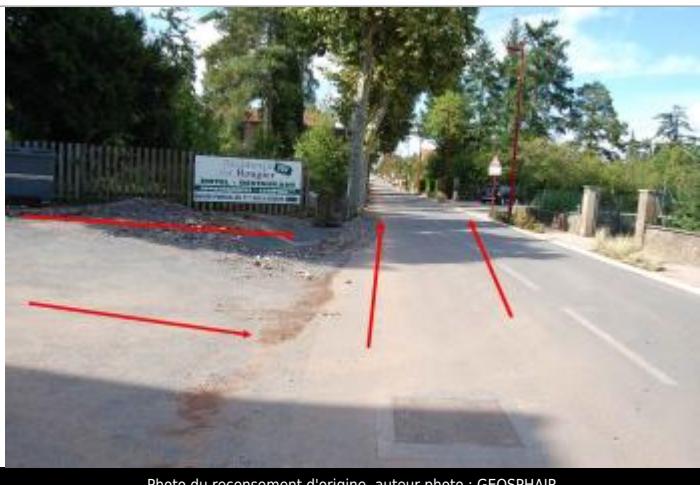
**17 Septembre 2014**Nature de l'inondation : **Débordement de cours d'eau****Altitude calculée de l'eau : non déterminé****Nature du repère : Laisse d'inondation****Commentaires :** Trace de la crue. - commentaires photo : Une partie de la crue est arrivée sur l'avenue de Saint Affrique par les chemins des cedres. Le trait rouge en haut à gauche de la photographie indique la limite atteinte par la crue. Les flèches rouges matérialisent les sens d'écoulement.**GÉNÉRAL****Code :** GTL_R_9304**Auteur :** SPC GTL**Date de mise à jour :**

MARQUE**Maximum de l'inondation :** Oui**Visibilité :** Non**État du repère :** Disparu**Pérennité :** Aucune**Repère calculé :** Non**PHEC :** Non**SOURCE DE REPÉRAGE : - -****Type de repérage :** Non renseigné**Organisme :** GEOSPHAIR**NIVELLEMENT D'ORIGINE****Méthode :** Non renseigné**Organisme :** Inconnu**Référence nivelée :** Autre type de référence**Système altimétrique :** NGF IGN 1969 (système normal)**Différence entre le niveau d'eau et la référence (en m) :** 0.200 m

Photo du recensement d'origine. auteur photo : GEOSPHAIR
