Commune : **CAMARES**Rivière : **Le Dourdou (de Camarès)****Au 19 avenue de St Affrique.****1** Repère(s) sur le site**GÉNÉRAL**

Code : GTL_S_7750

Date de mise à jour : 06/11/2017

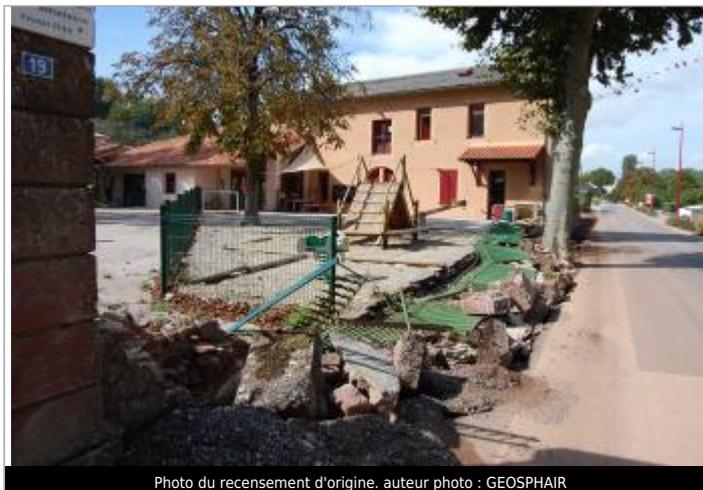
Photo du recensement d'origine. auteur photo : GEOSPHAIR

**17 Septembre 2014**Nature de l'inondation : **Débordement de cours d'eau**Altitude calculée de l'eau : **non déterminé**Nature du repère : **Laisse d'inondation****Commentaires :** Trace de la crue. - commentaires photo : Lors de la crue- il y avait environ entre 0.70 et 0.80 m derriere le mur du parc. La crue a détruit le mur pour envahir l'avenue de St Affrique.**GÉNÉRAL**

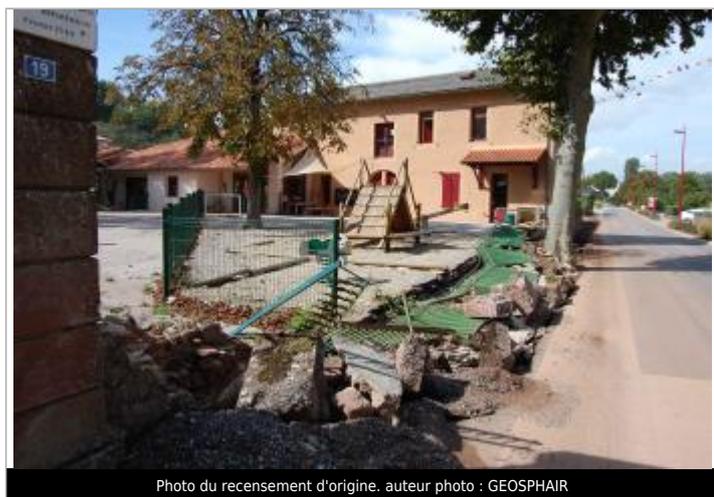
Photo du recensement d'origine. auteur photo : GEOSPHAIR
