Commune : **CAMARES**

Rivière : **Le Dourdou (de Camarès)**

**Au 19 avenue de St Affrique.**

**Code :** GTL\_S\_7750

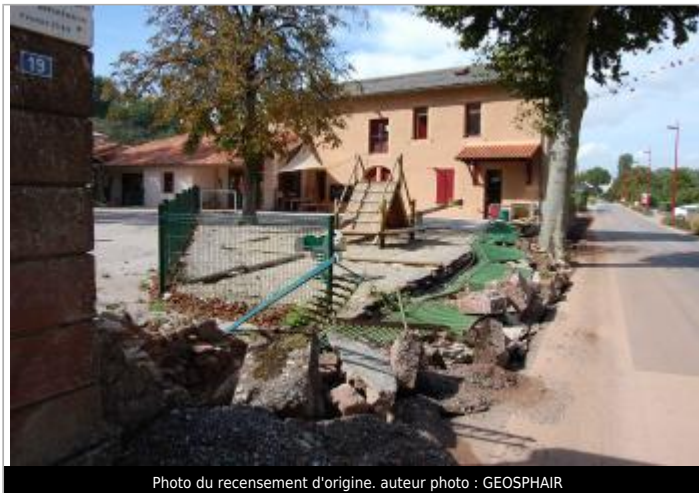
Photo du recensement d'origine. auteur photo : GEOSPHAIR

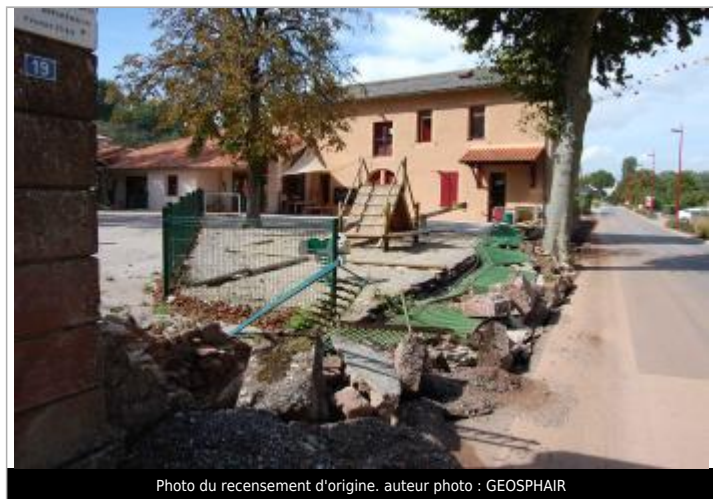
Nature du repère : **Laisse d'inondation**

**Commentaires :** Trace de la crue. - commentaires photo : Lors de la crue- il y avait environ entre 0.70 et 0.80 m derriere le mur du parc. La crue a detruit le mur pour envahir l'avenue de St Affrique.

**État du repère :** Disparu

Photo du recensement d'origine. auteur photo : GEOSPHAIR
