Commune : SAINT-ROME-DE-CERNON

Rivière : Le Cernon

bâtiment en bordure de la D 992- à 100m en aval du pont

Code : GTL_S_7987

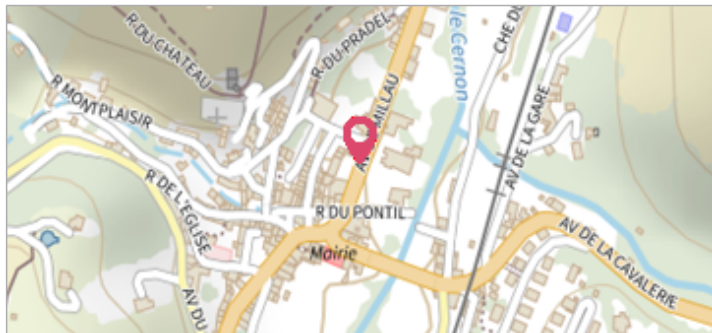
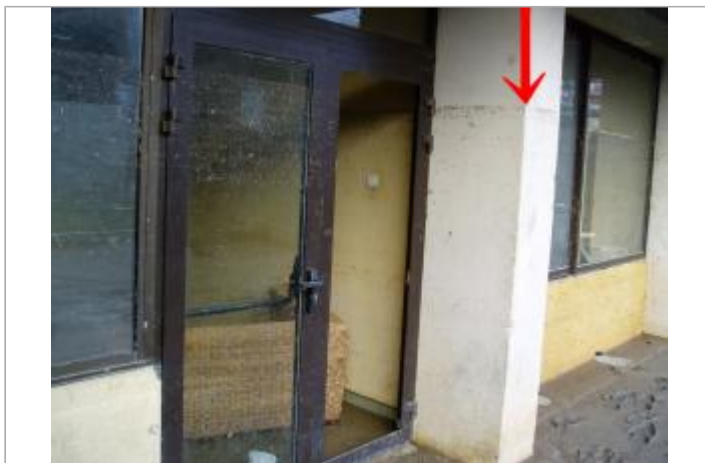
Photo du recensement d'origine. auteur photo : Klaus MARONNA

Commentaires : commentaires photo : Sur la face amont du bâtiment- la crue a laissé une trace nette.,Zoom sur la trace. Sur le pilier- à l'angle- elle est à 1.94m du sol.

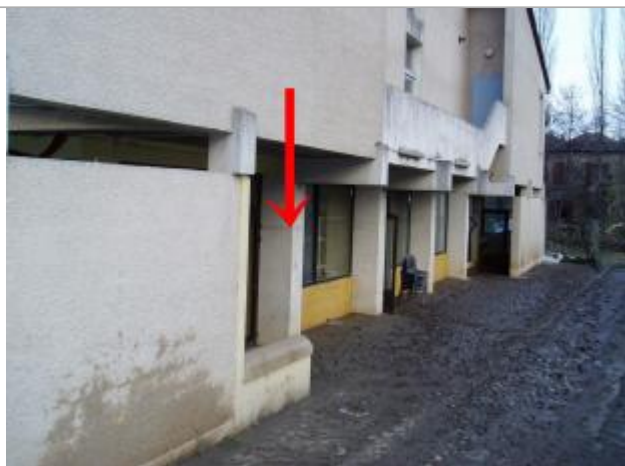
Différence entre le niveau d'eau et la référence (en m) : 1.940 m

Photo du recensement d'origine. auteur photo : Klaus MARONNA
