Commune : SAINT-ROME-DE-CERNON

Rivière : Le Cernon

1Repère(s) sur
le site**GÉNÉRAL****Unité de gestion :** Garonne-Tarn-Lot**Code :** GTL_S_7993**Date de mise à jour :** 25/08/2016**Auteur :** SPC GTL

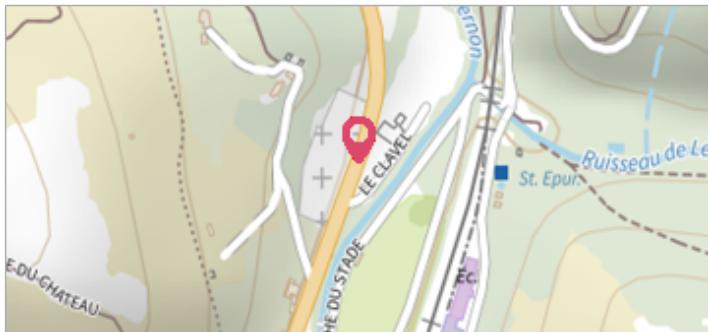
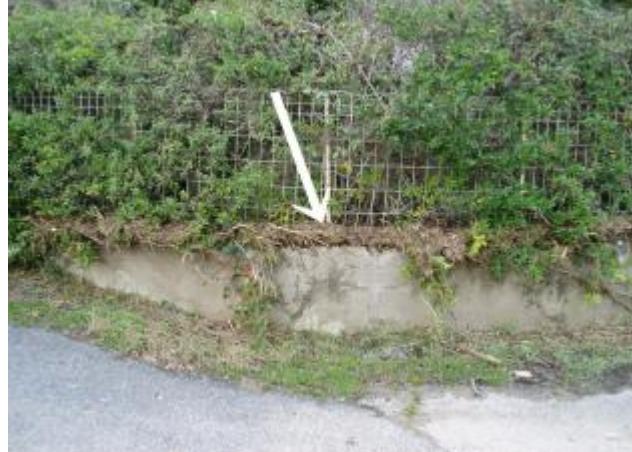
Photo du recensement d'origine. auteur photo : Klaus MARONNA

Commentaires : commentaires photo : Vue opposée au village, vers l'aval. Dans un grillage la crue a déposé des débris. Ils montrent que la D 992- qui figure sur la photographie- a été inondée à cet endroit.,Zoom sur le grillage. Au niveau du piquet- les débris sont à 68cm du sol et à 9cm au dessus du muret.

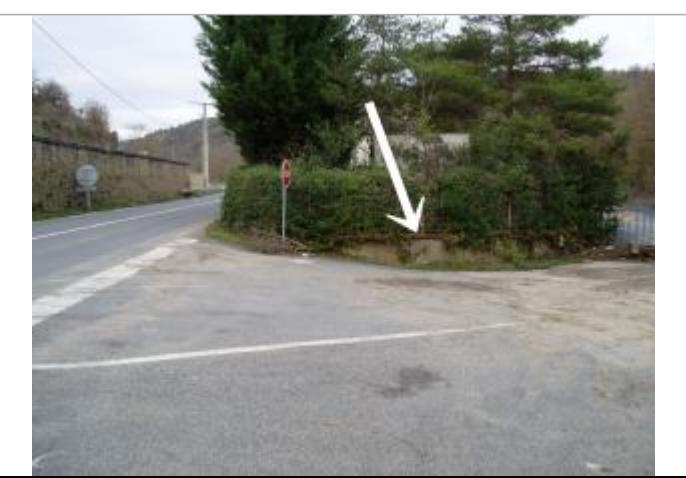
MARQUE**Maximum de l'inondation :** Oui**Visibilité :** Non**État du repère :** Disparu**Pérennité :** Aucune**Repère calculé :** Non**PHEC :** Non renseigné**SOURCE DE REPÉRAGE : - -****Type de repérage :** Non renseigné**Organisme :** Bureau d'études**NIVELLEMENT D'ORIGINE****Méthode :** Non renseigné**Organisme :** Inconnu**Référence nivelée :** Autre type de référence**Système altimétrique :** NGF IGN 1969 (système normal)**Différence entre le niveau d'eau et la référence (en m) :** 0.680 m

Photo du recensement d'origine. auteur photo : Klaus MARONNA
