Commune : **SAINT-ROME-DE-CERNON**

Rivière : **Le Cernon**

Code : GTL_S_7984

Code : GTL_R_9352

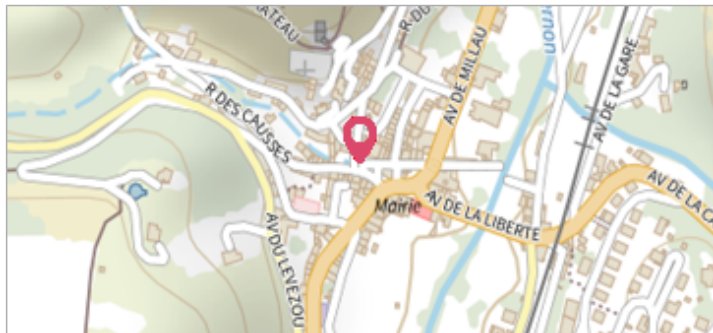
Photo du recensement d'origine. auteur photo : Klaus MARONNA

Commentaires : commentaires photo : Vue depuis l'avenue de la Liberté dans l'impasse. Sur une porte- la crue a laissé une trace nette.,Zoom sur la trace. Au niveau de la serrure- elle est à 1.23m du sol.

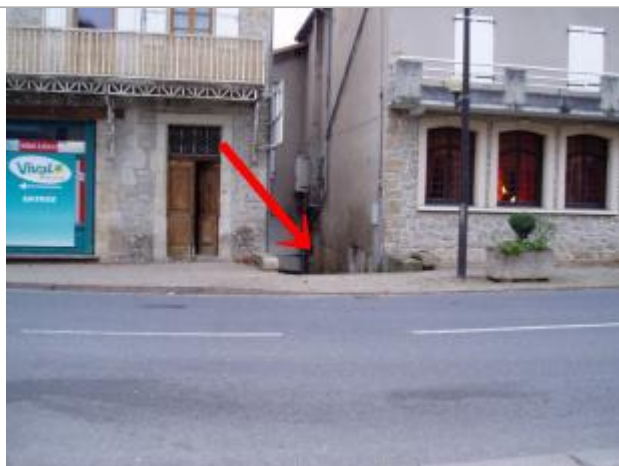
Différence entre le niveau d'eau et la référence (en m) : 1.230 m

Photo du recensement d'origine. auteur photo : Klaus MARONNA
