Commune : **SAINT-ROME-DE-CERNON**

Rivière : **Le Cernon**

Unité de gestion : Garonne-Tarn-Lot
Code : GTL_S_7986 **Date de mise à jour :** 25/08/2016
Auteur : SPC GTL

Code : GTL_R_9353 **Date de mise à jour :** 19/02/2018
Auteur : SPC GTL

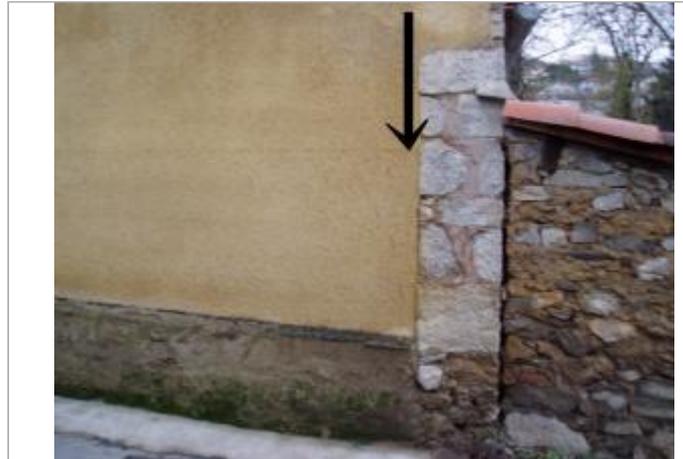
Photo du recensement d'origine. auteur photo : Klaus MARONNA

Commentaires : commentaires photo : Vue vers l'aval. Sur un bâtiment en bordure du parking- la crue a laissé une trace nette.,Zoom sur la trace qui est- au niveau de la jonction avec les pierres de taille- à 165-5cm du sol.

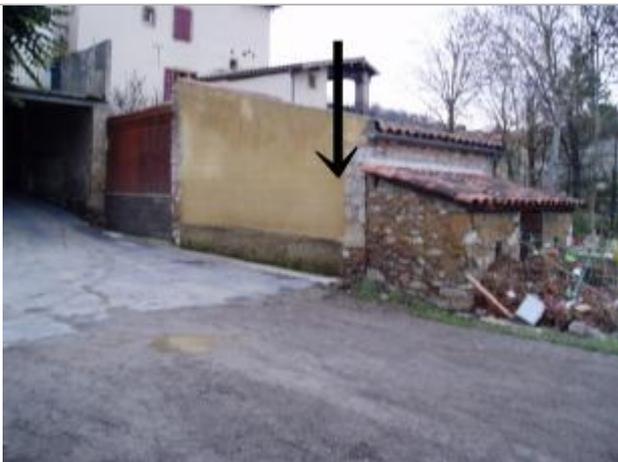
Photo du recensement d'origine. auteur photo : Klaus MARONNA
