Commune : SAINT-GEORGES-DE-LUZENCON

Rivière : Le Cernon

## parking couvert en amont immédiat du pont

**1** Repère(s) sur le site**GÉNÉRAL****Unité de gestion :** Garonne-Tarn-Lot**Code :** GTL\_S\_8009**Date de mise à jour :** 25/08/2016**Auteur :** SPC GTL

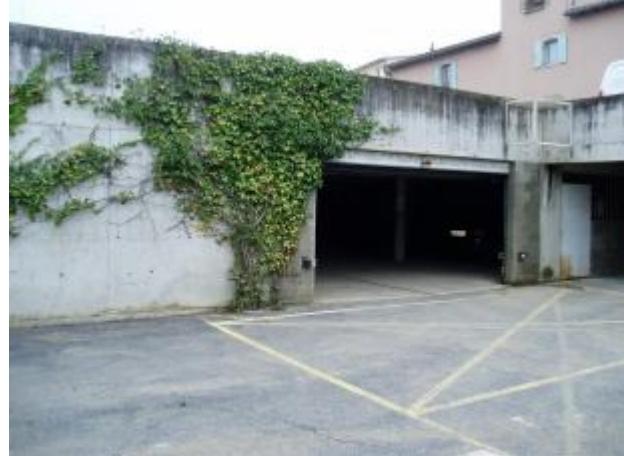
Photo du recensement d'origine. auteur photo : Klaus MARONNA

**28 Novembre 2014**Nature de l'inondation : **Débordement de cours d'eau**Altitude calculée de l'eau : **non déterminé**Nature du repère : **Laisse d'inondation****Commentaires :** commentaires photo : Vue vers l'aval. A l'intérieur du parking- la crue a laissé une trace nette.,Vue vers l'amont et sur la trace. Elle est à 149.5cm du sol.**GÉNÉRAL****Code :** GTL\_R\_9360**Auteur :** SPC GTL**Date de mise à jour :**

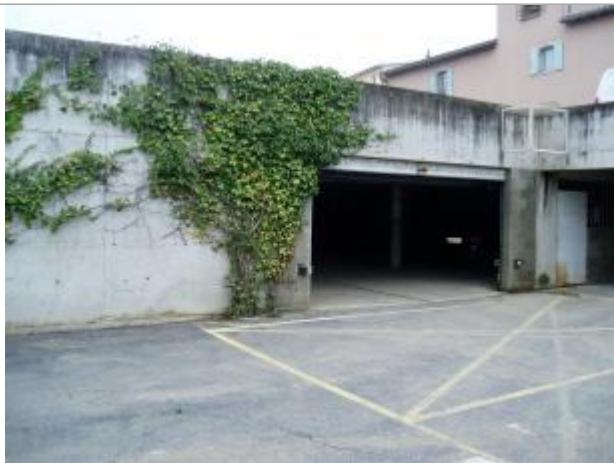
Photo du recensement d'origine. auteur photo : Klaus MARONNA

**MARQUE****Maximum de l'inondation :** Oui**Visibilité :** Non**État du repère :** Disparu**Pérennité :** Aucune**Repère calculé :** Non**PHEC :** Non renseigné**SOURCE DE REPÉRAGE : - -****Type de repérage :** Non renseigné**Organisme :** Bureau d'études**NIVELLEMENT D'ORIGINE****Méthode :** Non renseigné**Organisme :** Inconnu**Référence nivelée :** Autre type de référence**Système altimétrique :** NGF IGN 1969 (système normal)**Différence entre le niveau d'eau et la référence (en m) :** 1.500 m
