Commune : SAINT-GEORGES-DE-LUZENCON

Rivière : Le Cernon

## Société Fromagère de St-Georges

Code : GTL\_S\_8019

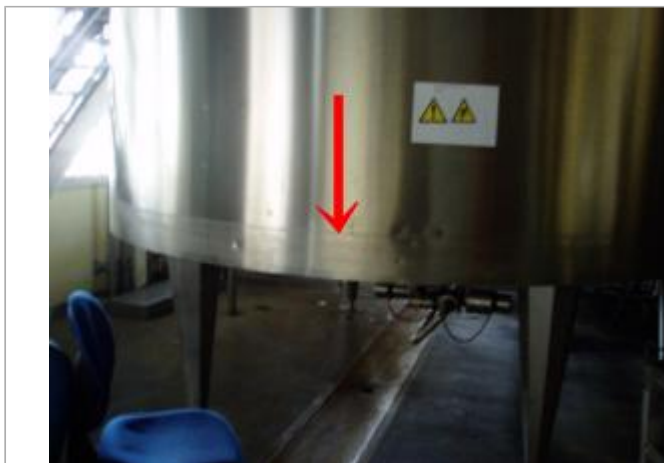
Photo du recensement d'origine. auteur photo : Klaus MARONNA

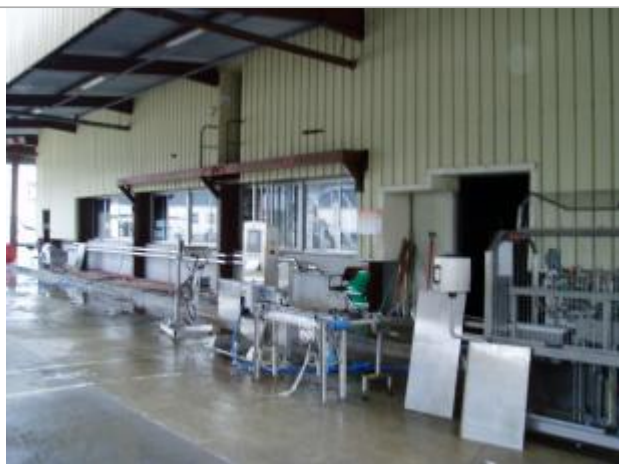
Commentaires : commentaires photo : A l'intérieur du bâtiment la crue a laissé une trace nette., Sur la cuve la crue a laissé une trace nette. Elle est à 1.19m du sol et à 19cm du rebord inférieur de la cuve.

Photo du recensement d'origine. auteur photo : Klaus MARONNA
