Commune : **SAINT-ROME-DE-CERNON** | Rivière : **Le Cernon**  
**repère des Hortes**

**GÉNÉRAL**  
 Unité de gestion : Garonne-Tarn-Lot  
 Code : GTL\_S\_7985 Date de mise à jour : 25/08/2016  
 Auteur : SPC GTL

**GÉNÉRAL**  
 Code : GTL\_R\_9368 Date de mise à jour : 17/04/2018  
 Auteur : SPC GTL

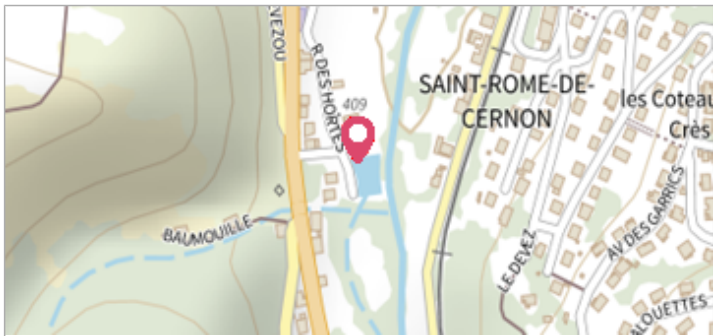
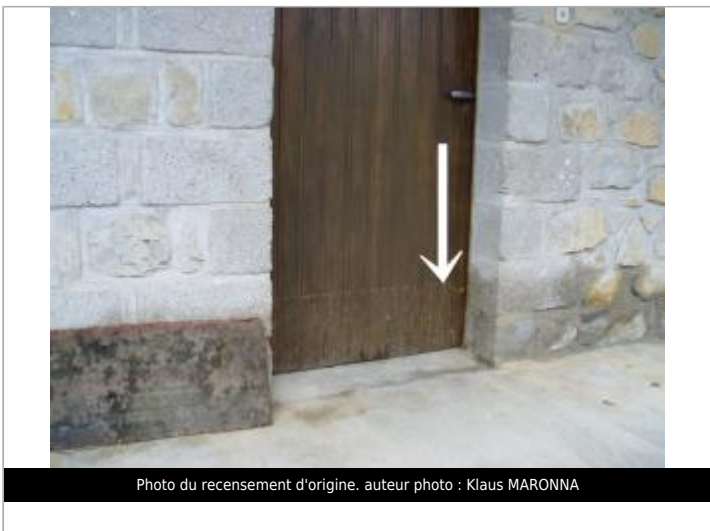
Photo du recensement d'origine. auteur photo : Klaus MARONNA

**Commentaires** : commentaires photo : Vue opposée au Cernon. Sur la porte d'entrée la crue a laissé une trace nette.,Zoom sur la trace.

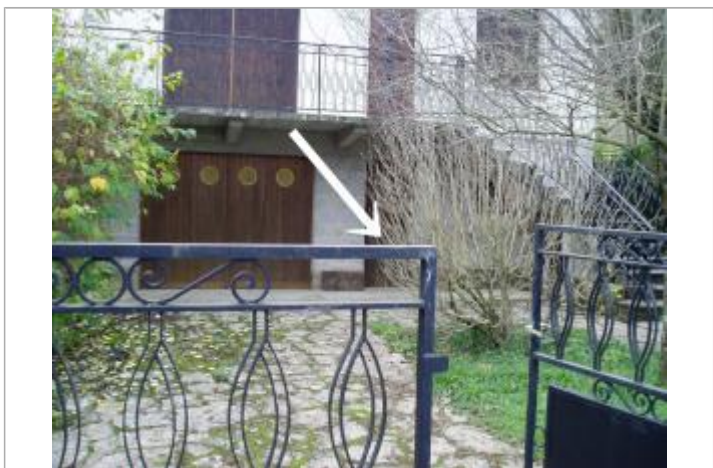
Photo du recensement d'origine. auteur photo : Klaus MARONNA

**MARQUE**  
 Maximum de l'inondation : Oui  
 Visibilité : Non État du repère : Disparu  
 Pérennité : Aucune Repère calculé : Non  
 PHEC : Non renseigné

**NIVELLEMENT D'ORIGINE**  
 Méthode : Non renseigné  
 Organisme : Inconnu  
 Référence nivelée : Autre type de référence  
 Système altimétrique : NGF IGN 1969 (système normal)  
 Différence entre le niveau d'eau et la référence (en m) : 0.290 m
